SKODA KODIAQ / NS 200 HK AUTOMAT 4WD
TESTDATO: 01.07.2026
KODE: 2064480

CX10670	96 883 KM	22.06.2022 Førstegang registrert	Diesel
----------------	------------------	--	---------------

NBF Tilstandsrapport er utarbeidet av Norges Bilbransjeforbund og Forbrukerrådet.

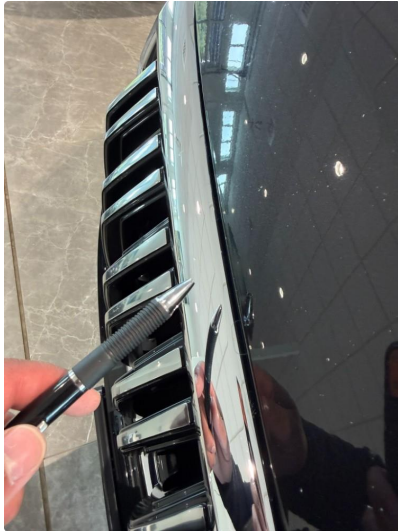
Punkt	Beskrivelse	Plassering
1. EKSTERIØR		
1.1 Panser	Små steinsprang	Panser
1.2 Skjermer	Liten lakkskade	Venstrenbak skjerm

1.1 Små steinsprang

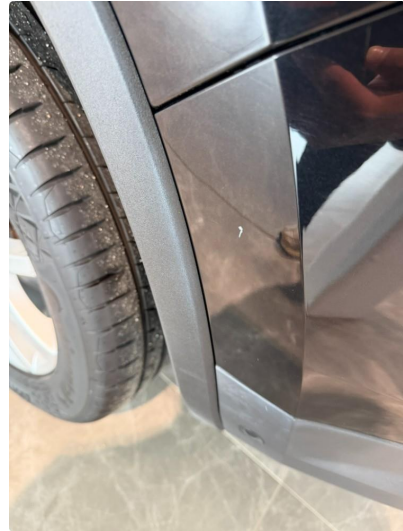
1.2 Liten lakkskade
