**VOLVO XC90 / L 4WD**
**TESTDATO: 03.05.2026**
**KODE: 2013635**

<b>SE11707</b>

NBF Tilstandsrapport er utarbeidet av Norges Bilbransjeforbund og Forbrukerrådet.

**OPPSUMMERT STATUS PÅ KJØRETØY**

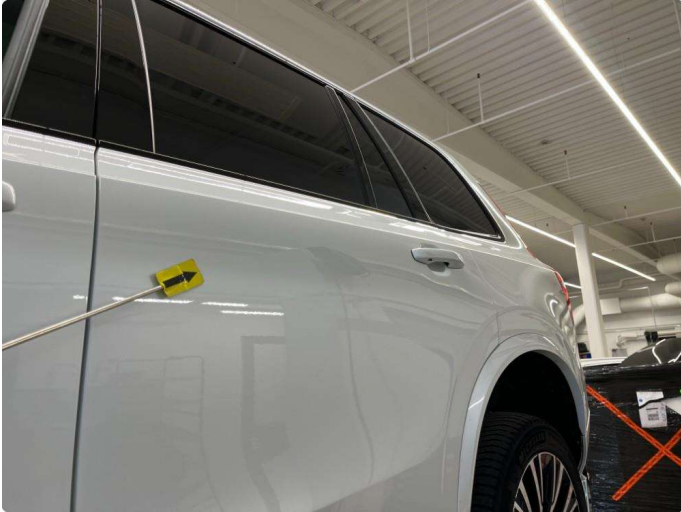
1.1 P-bulk

Punkt	Beskrivelse	Plassering
<b>1. EKSTERIØR</b>		
1.1 Dører	p-bulk	venstre bak
1.2 Dekk/Felger	hjulsett mangler - vinter	alle
