FORD MUSTANG MACH-E / LSK 4WD

CHASSISNR: WF0TK3SU5PMA53000

NBF Tilstandsrapport er utarbeidet av Norges Bilbransjeforbund og Forbrukerrådet.

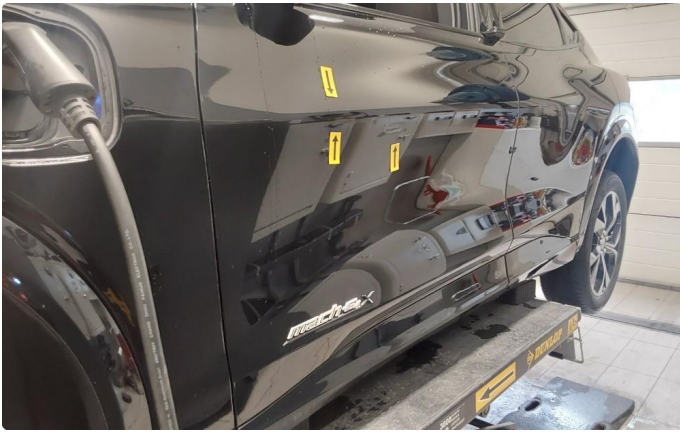
| Punkt | Beskrivelse | Plassering |
|---|---|---|
| 1.1 Dører | P-bulker førerdør. | |

1.1 P-bulker førerdør.

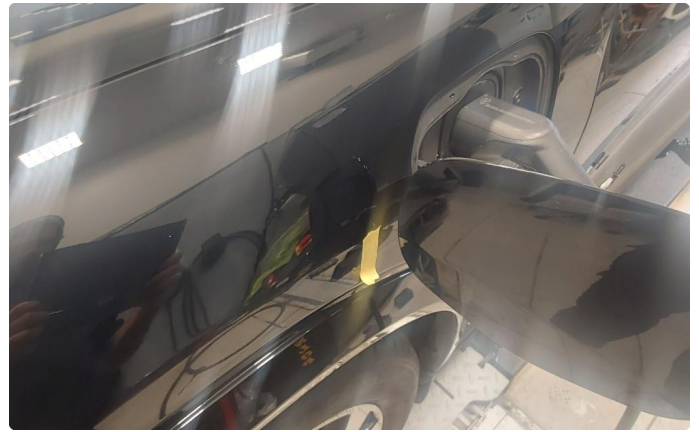
| Punkt | Beskrivelse | Plassering |
|---|---|---|
| 1.2 Skjermer | P-bulk venstre forskjerm. | |

1.2 P-bulk venstre forskjerm.

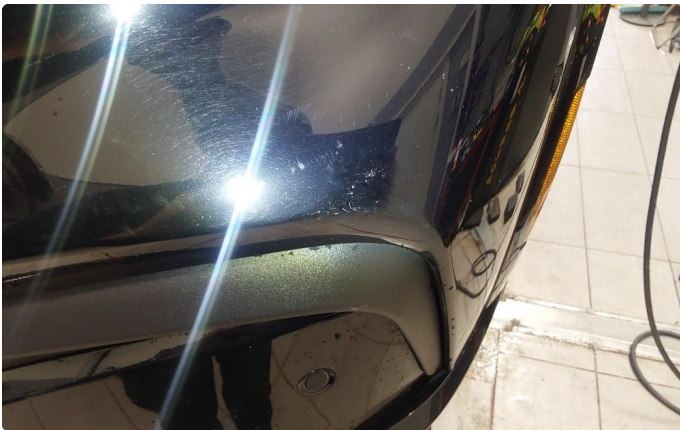
| Punkt | Beskrivelse | Plassering |
|---|---|---|
| 1.3 Støtfanger | Ripe tidligere flekket. | |

1.3 Ripe tidligere flekket.
