VOLVO V90 CROSS COUNTRY / P 235 HK AUTOMAT 4WD

TESTDATO: 04.08.2026

NBF Tilstandsrapport er utarbeidet av Norges Bilbransjeforbund og Forbrukerrådet.

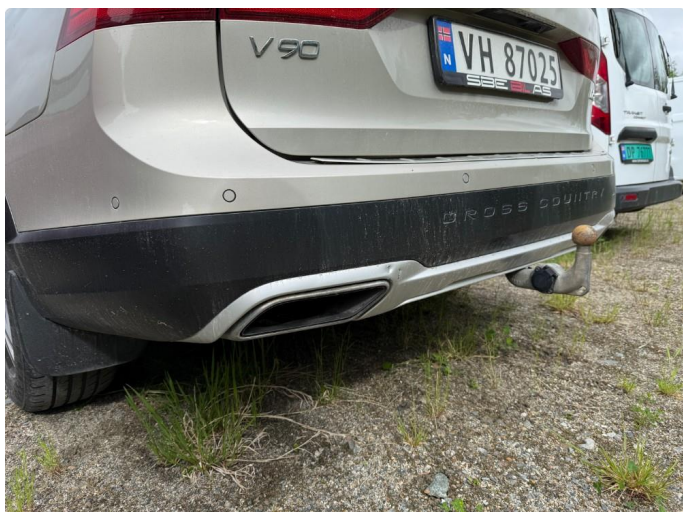
| Punkt | Beskrivelse | Plassering |
|---|---|---|
| 1.2 Støtfanger | Bulk og riper støtfanger bak. | |

1.2 Bulk og riper støtfanger bak.

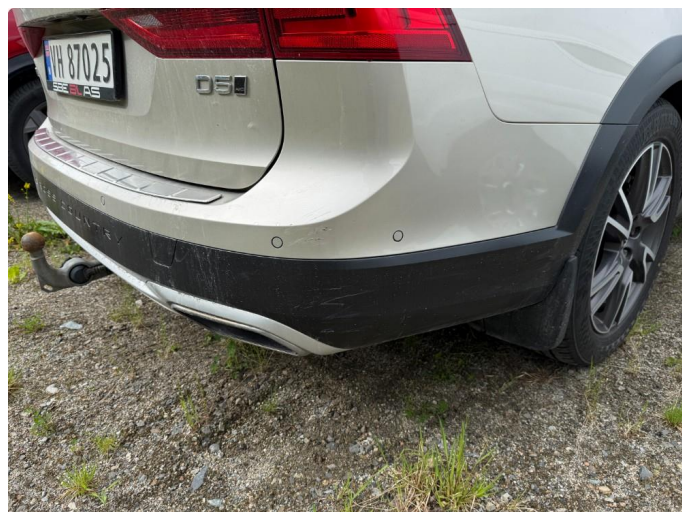
1.2 Bulk og riper støtfanger bak.
