VOLVO EX30 / 2 4WD

CHASSISNR: YV12ZEK97RS067245

NBF Tilstandsrapport er utarbeidet av Norges Bilbransjeforbund og Forbrukerrådet.

## OPPSUMMERT STATUS PÅ KJØRETØY

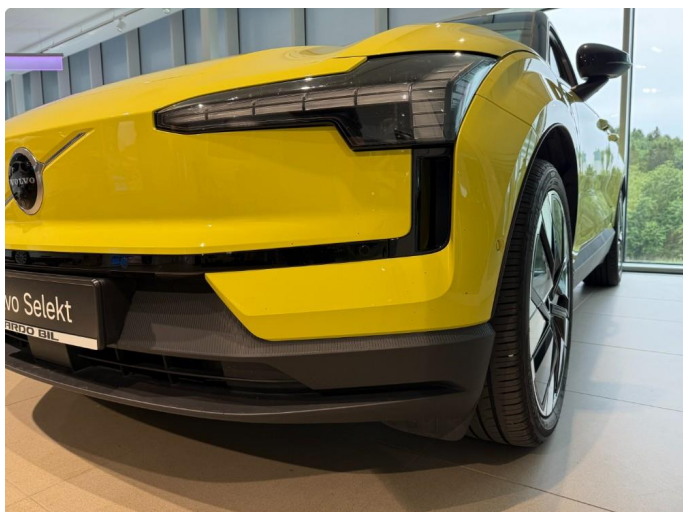
| Punkt | | Beskrivelse | Plassering |
|---|---|---|---|
| 1.1 | Støtfanger | Normal bruksslitasje iht. alder og kjørelengde. | |

1.1 Normal bruksslitasje iht. alder og kjørelengde.

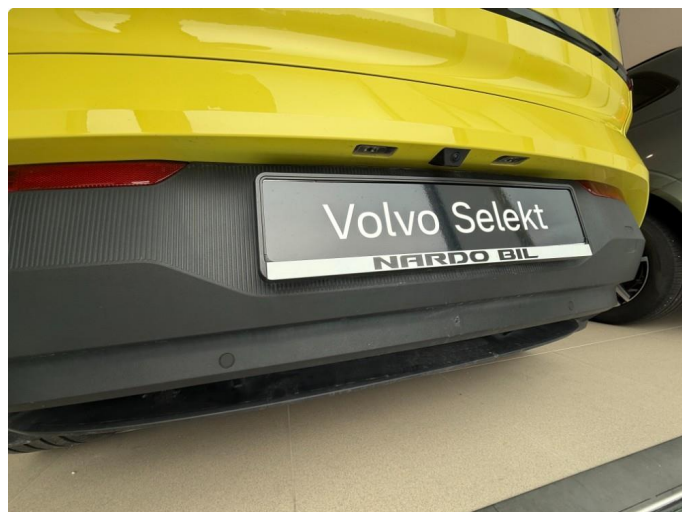
| Punkt | | Beskrivelse | Plassering |
|---|---|---|---|
| 1.2 | Støtfanger | Lite hakk nedre del støtfanger bak. | |

1.2 Lite hakk nedre del støtfanger bak.
