VOLVO EX30 / 2 2WD
TESTDATO: 28.05.2026
KODE: 2035305

EP58449

CHASSISNR: YV12ZEL95TS157919	BRUKTIMPORT: Nei
KJØRETØY: Personbil	FRIST FOR PKK: 18.11.2029

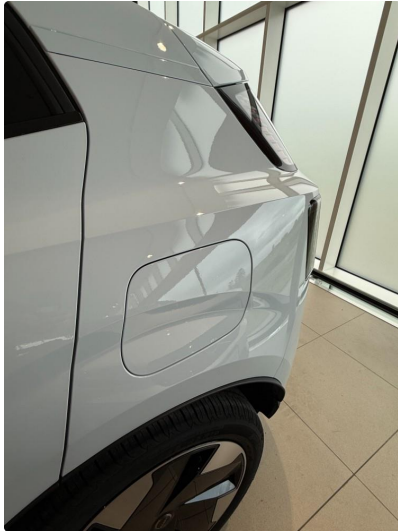
Punkt	Beskrivelse	Plassering
1. EKSTERIØR		
1.1 Skjermer	Minibulk over ladeluke skjerm venstre bak.

1.1 Minibulk over ladeluke skjerm venstre bak.
