**VOLVO V60 TWIN ENGINE / G 4WD**
**TESTDATO: 18.08.2026**
**KODE: 2094223**

**XR66001**

NBF Tilstandsrapport er utarbeidet av Norges Bilbransjeforbund og Forbrukerrådet.

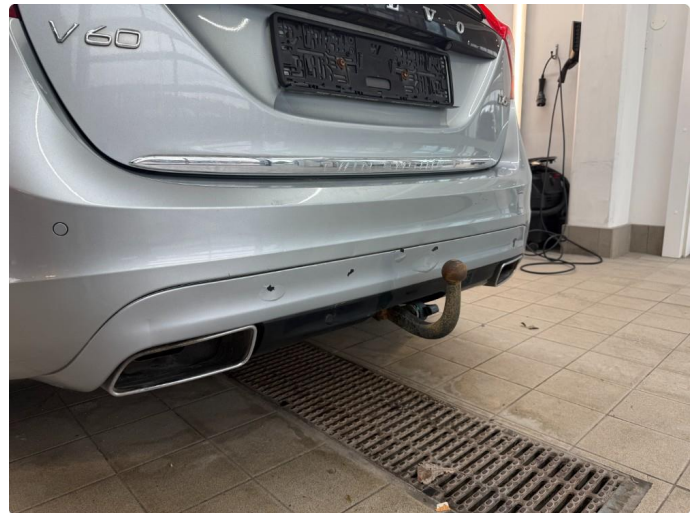
| Punkt | Beskrivelse | Plassering |
|---|---|---|
| 1.2 Støtfanger | Lakkflass pyntelist støtfanger bak. | |

1.2 Lakklass pyntelist støtfanger bak.
