VOLVO C40 / X 2WD
TESTDATO: 19.03.2026
KODE: 1977427

EF38552	29 659 KM	17.02.2023 Førstegang registrert	Elektr.
----------------	------------------	--	----------------

NBF Tilstandsrapport er utarbeidet av Norges Bilbransjeforbund og Forbrukerrådet.

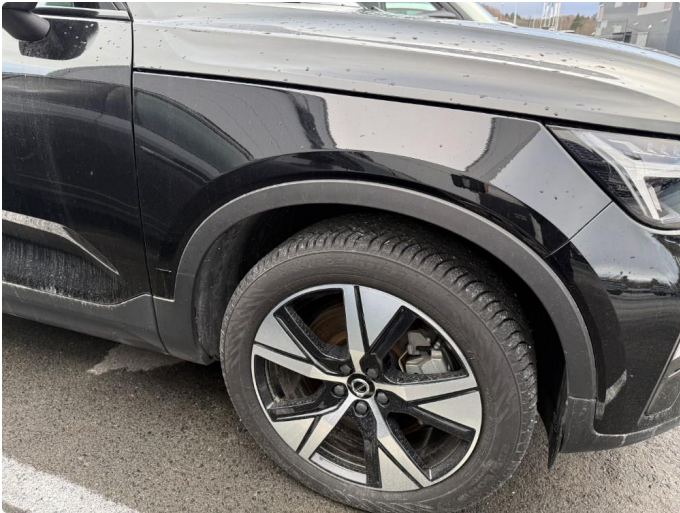
Punkt	Beskrivelse	Plassering
1. EKSTERIØR		
1.1 Skjermer	Bulk/ripe skjerm høyre foran.

1.1 Bulk/ripe skjerm høyre foran.
