VOLVO XC90 235 HK AUTOMAT 4WD
TESTDATO: 05.05.2026
KODE: 1950477

BE19104

NBF Tilstandsrapport er utarbeidet av Norges Bilbransjeforbund og Forbrukerrådet.

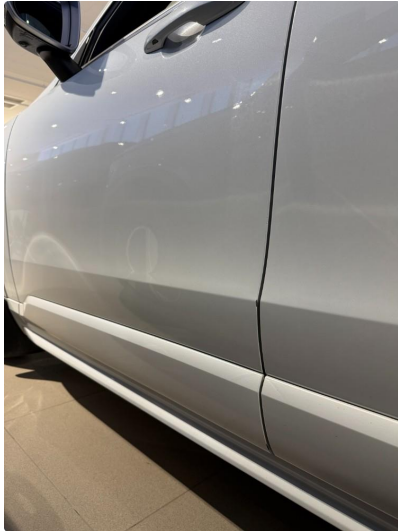
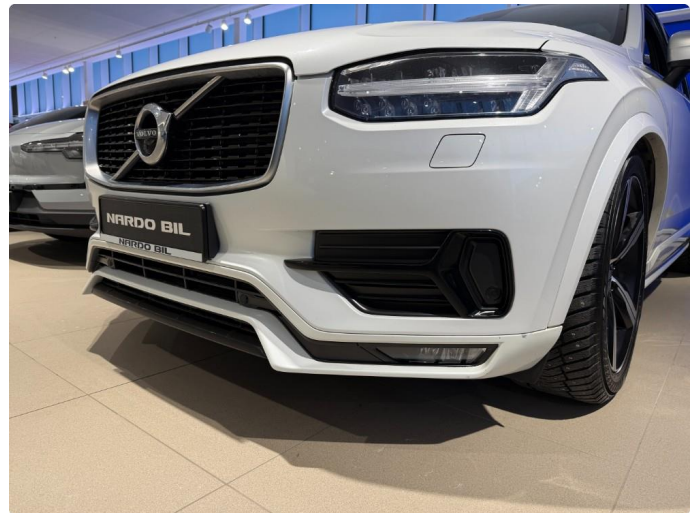
Punkt	Beskrivelse	Plassering
1. EKSTERIØR		
1.1 Dører	Riper kant dør venstre foran.	
1.2 Støtfanger	Lakkflass/steinsprut nedre støtfangerlist foran.

1.1 Riper kant dør venstre foran.

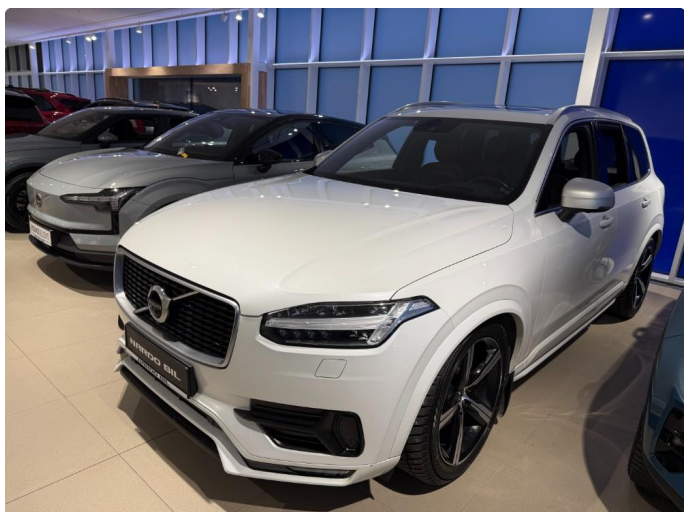
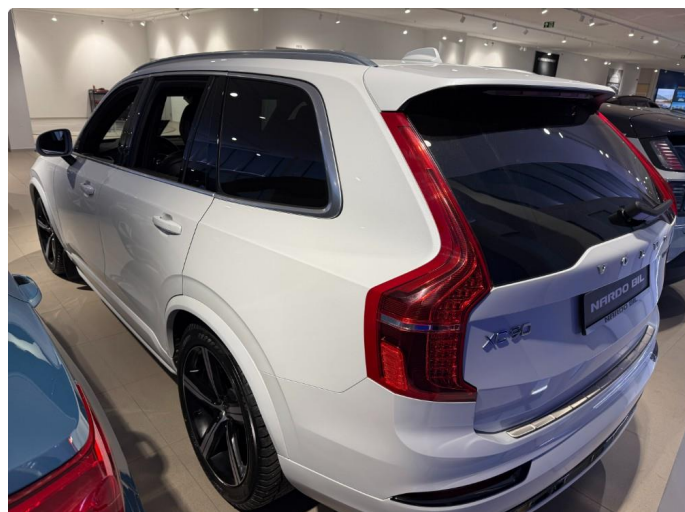
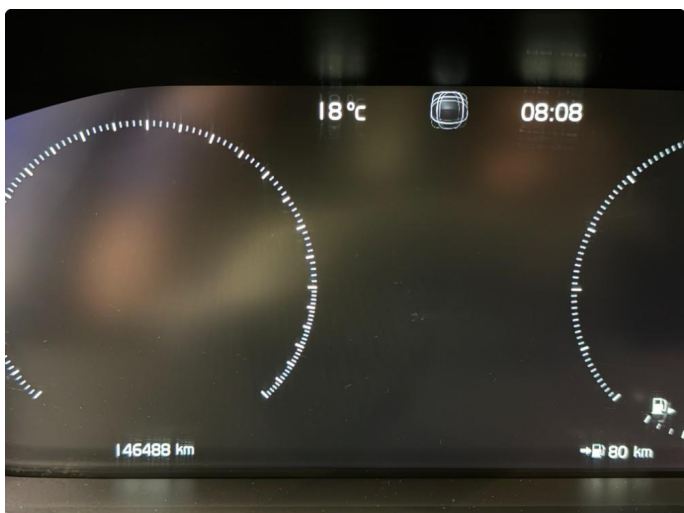
1.2 Lakkflask/steinsprut nedre støtfangerlist foran.
