TOYOTA TOYOTA BZ4X / EAM1(M) 4WD

TESTDATO: 10.08.2026

CHASSISNR: JTMABBA40A080929

NBF Tilstandsrapport er utarbeidet av Norges Bilbransjeforbund og Forbrukerrådet.

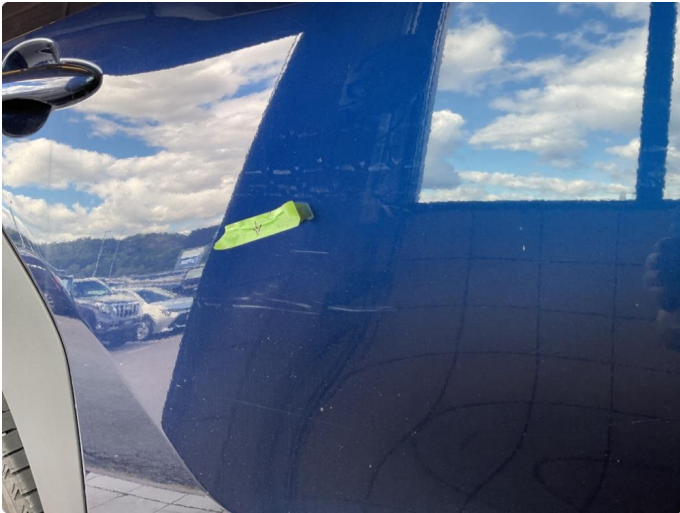
| Punkt | Beskrivelse | Plassering |
|---|---|---|
| 1.1 Dører | Riper på h bak dør | |

1.1 Riper på h bak dør

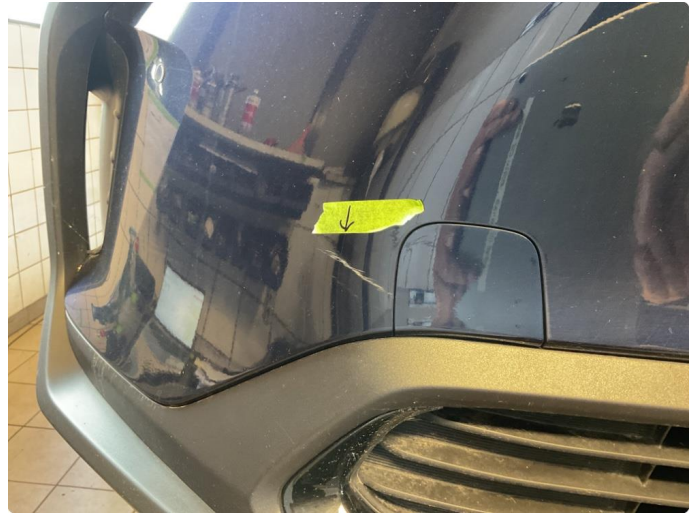
| Punkt | Beskrivelse | Plassering |
|---|---|---|
| 1.2 Støtfanger | Riper h side fanger foran | |

1.2 Riper h side fanger foran

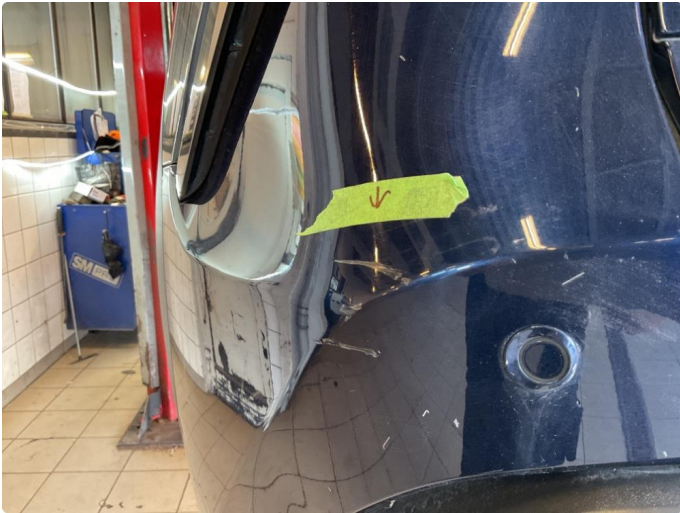
| Punkt | Beskrivelse | Plassering |
|---|---|---|
| 1.3 Grill | Riper på v side bakfanger | |

1.3 Riper på v side bakfanger
