**VOLVO XC60 4WD**
**TESTDATO: 03.09.2026**
**KODE: 2108089**

**SX32010**

NBF Tilstandsrapport er utarbeidet av Norges Bilbransjeforbund og Forbrukerrådet.

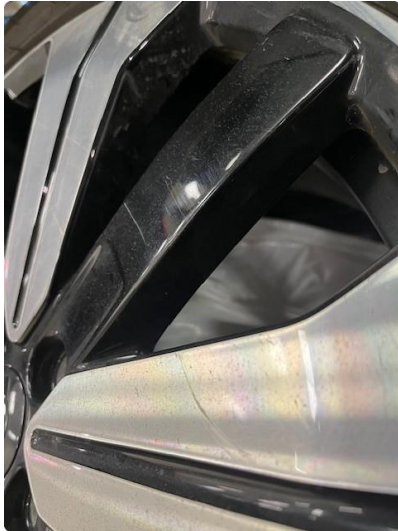
| Punkt | | Beskrivelse | Plassering |
|---|---|---|---|
| 1.1 | Dekk/Felger | Liten ripe gjennom lakk. | |

1.1 Liten ripe gjennom lakk.
