VOLVO XC60 / U 4WD

TESTDATO: 28.08.2026

CHASSISNR: YV1UZH5V0P1331878

NBF Tilstandsrapport er utarbeidet av Norges Bilbransjeforbund og Forbrukerrådet.

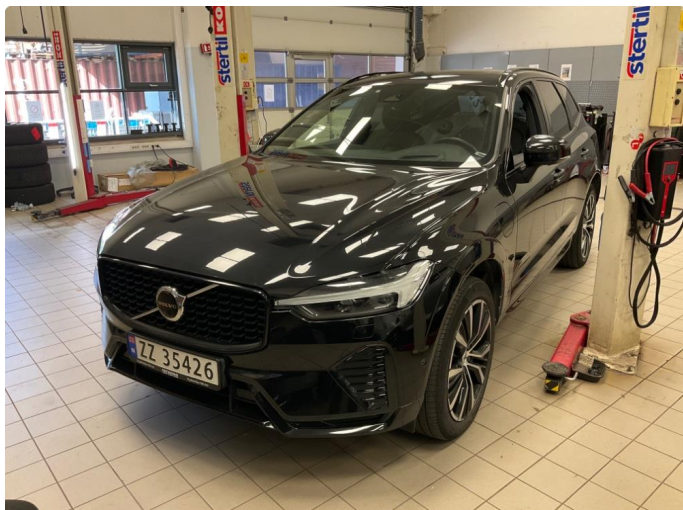
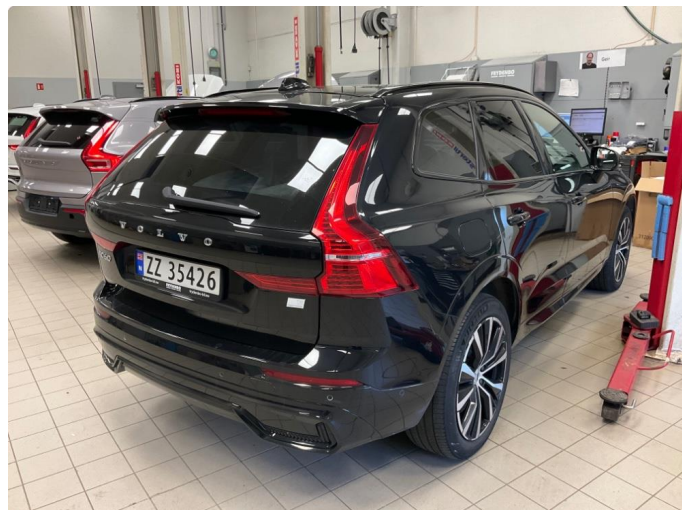
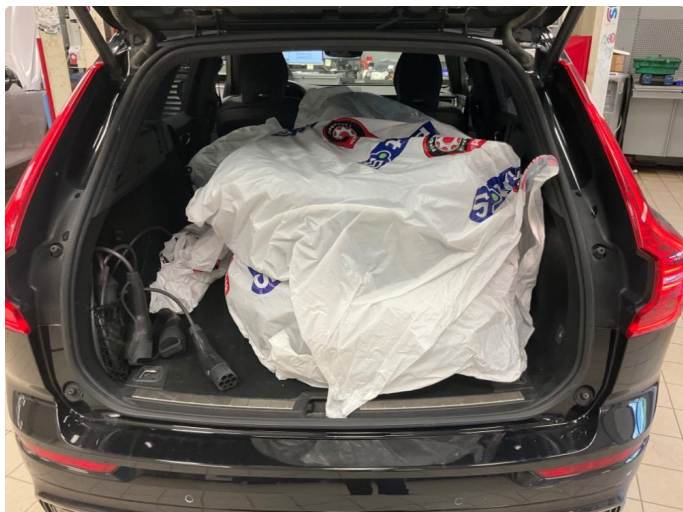
| Punkt | Beskrivelse | Plassering |
|---|---|---|
| 1.1 Dekk/Felger | For liten mønsterdybde på 2 av sommerdekk. | |

| MØNSTERDYBDE SOMMERDEKK (MM) | 8 | 8 | 4 | 4 |
