VOLVO XC90 4WD
TESTDATO: 17.06.2026
KODE: 1807373

BU42368

NBF Tilstandsrapport er utarbeidet av Norges Bilbransjeforbund og Forbrukerrådet.

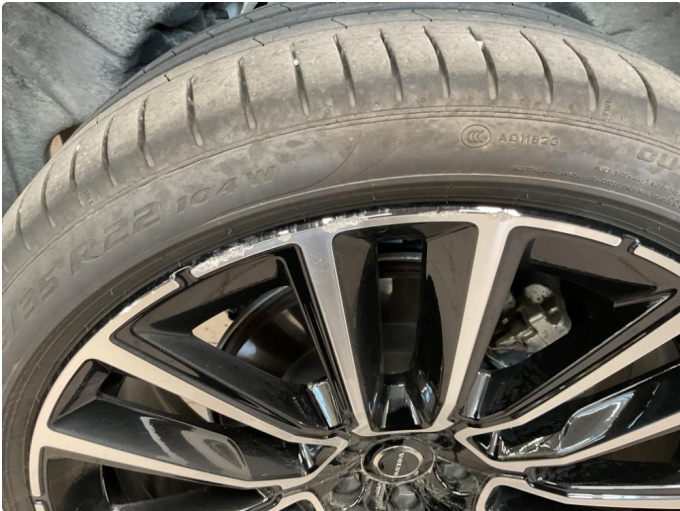
Punkt	Beskrivelse	Plassering
1. EKSTERIØR		
1.1 Dekk/Felger	Litt kantkjøring på 1 sommerfelg.	høyre bak

1.1 Litt kantkjøring på 1 sommerfelg.
