TOYOTA COROLLA FORHJULSDRIFT
TESTDATO: 13.05.2026
KODE: 2023817

NBF Tilstandsrapport er utarbeidet av Norges Bilbransjeforbund og Forbrukerrådet.

OPPSUMMERT STATUS PÅ KJØRETØY

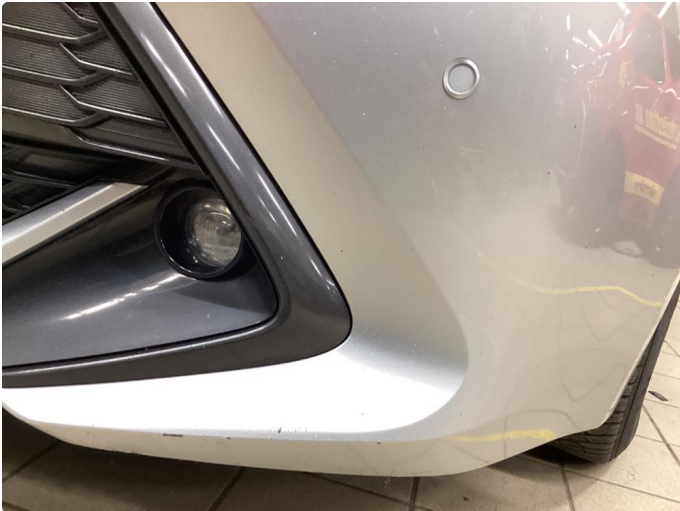
Punkt	Beskrivelse	Plassering
1. EKSTERIØR		
1.1 Støtfanger	ripe(r) ned til grunning	
2. OPPLYSNINGER/KLARGJØRING		
2.1 Øvrig utstyr/klargjøring	luktfjerning/ozonbehandling

1.1 Ripe(r) ned til grunning
