NISSAN NISSAN QASHQAI 116 HK AUTOMAT 2WD

TESTDATO: 16.05.2025

NBF Tilstandsrapport er utarbeidet av Norges Bilbransjeforbund og Forbrukerrådet.

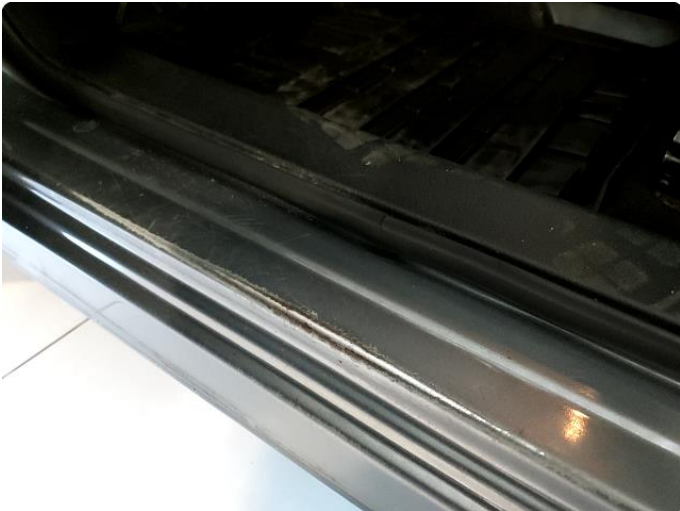
| Punkt | Beskrivelse | Plassering |
|---|---|---|
| 1.1 Døråpning | Skrap innsteg | |

1.1 Skrap innsteg

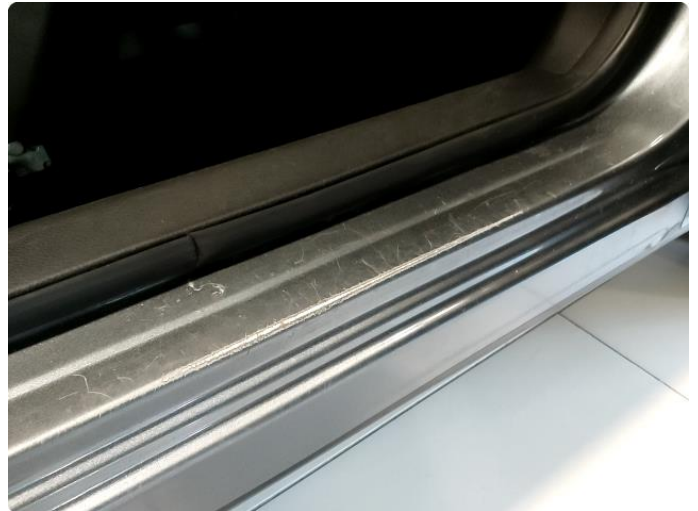
| Punkt | Beskrivelse | Plassering |
|---|---|---|
| 1.2 Døråpning | Skrap innsteg | |

1.2 Skrap innsteg

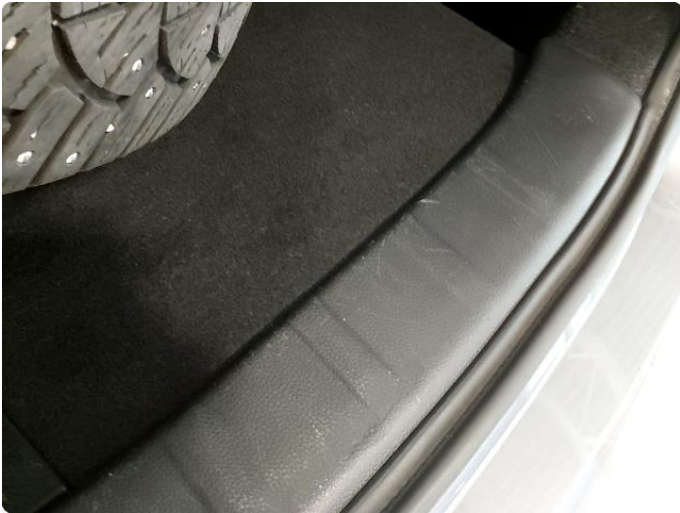
| Punkt | Beskrivelse | Plassering |
|---|---|---|
| 1.3 Terskler/innlastningssone | Skraper åpning, plastikk | |

1.3 Skraper åpning, plastikk

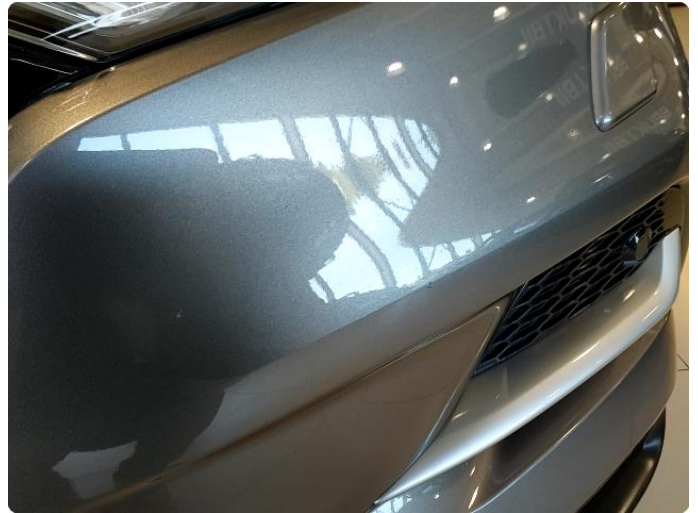
| Punkt | Beskrivelse | Plassering |
|---|---|---|
| 1.4 Støtfanger | Steinsprut, ingen rust | |

1.4 Steinsprut, ingen rust
