CITROEN E-C4 / B 2WD

CHASSISNR: VR7BCZKXCPE009299

NBF Tilstandsrapport er utarbeidet av Norges Bilbransjeforbund og Forbrukerrådet.

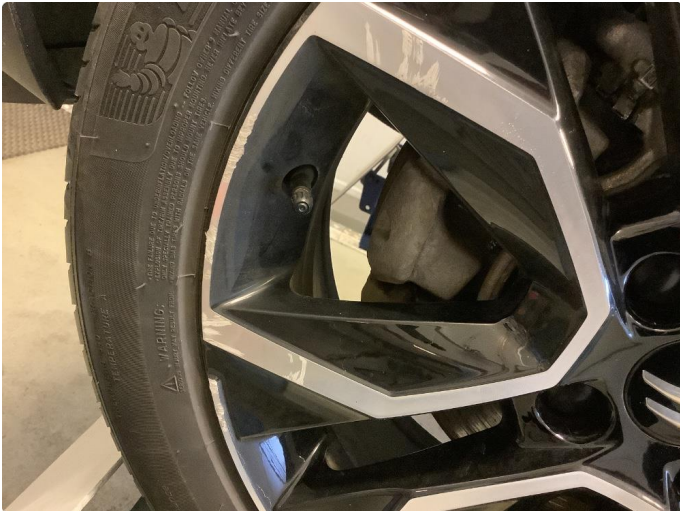
| Punkt | Beskrivelse | Plassering |
|---|---|---|
| 1.1 Dekk/Felger | Kosmetiske riper på felg | venstre foran |

### 1.1 Kosmetiske riper på felg
