SUZUKI SX4 4WD

TESTDATO: 25.06.2025

CHASSISNR: TSMJYBD2S00A02176

NBF Tilstandsrapport er utarbeidet av Norges Bilbransjeforbund og Forbrukerrådet.

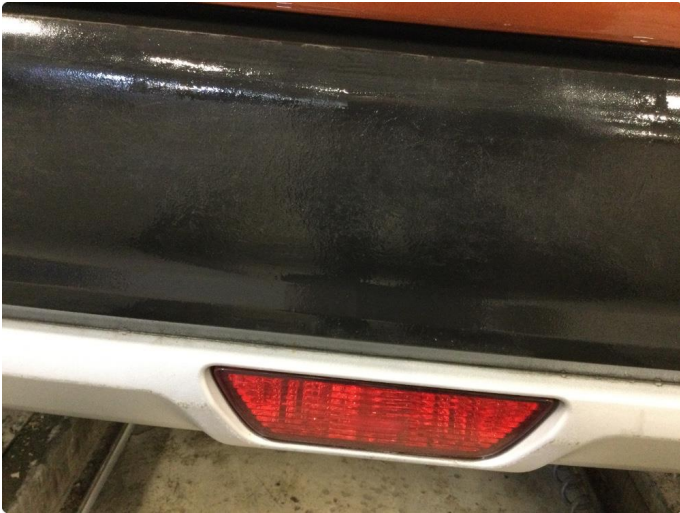
| Punkt | Beskrivelse | Plassering |
|---|---|---|
| 1.1 Støtfanger | ripe(r) ned til grunning | bak |

1.1 Ripe(r) ned til grunning

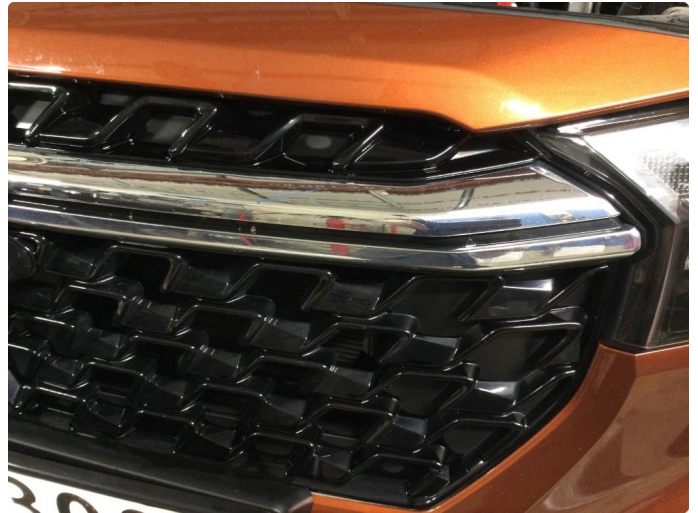
| Punkt | Beskrivelse | Plassering |
|---|---|---|
| 1.2 Grill | Noe flassing i grill | |

1.2 Noe flassing i grill
