LEXUS UX300E / EZA1(EU,M) 2WD

TESTDATO: 24.08.2026

CHASSISNR: JTHAABBH302006166

NBF Tilstandsrapport er utarbeidet av Norges Bilbransjeforbund og Forbrukerrådet.

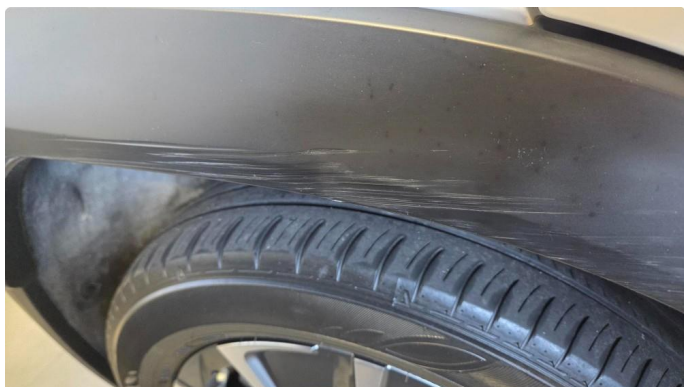
| Punkt | | Beskrivelse | Plassering |
|---|---|---|---|
| 1.1 | Skjermer | Skjermhue venstre bak - Riper | |

1.1 Skjermbue venstre bak - Riper

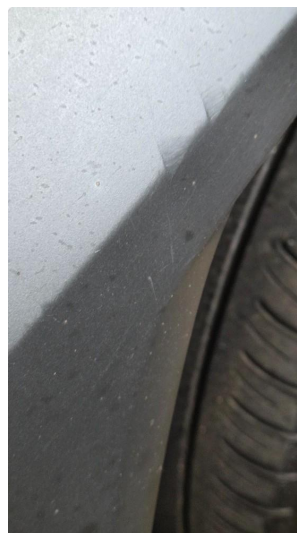
| Punkt | | Beskrivelse | Plassering |
|---|---|---|---|
| 1.2 | Skjermer | Skjermhue høyre foran - Hakk/sår i plast | |

1.2 Skjermbue høyre foran - Hakk/sår i plast
