VOLVO V90 CROSS COUNTRY / P 235 HK AUTOMAT 4WD

TESTDATO: 05.08.2026

NBF Tilstandsrapport er utarbeidet av Norges Bilbransjeforbund og Forbrukerrådet.

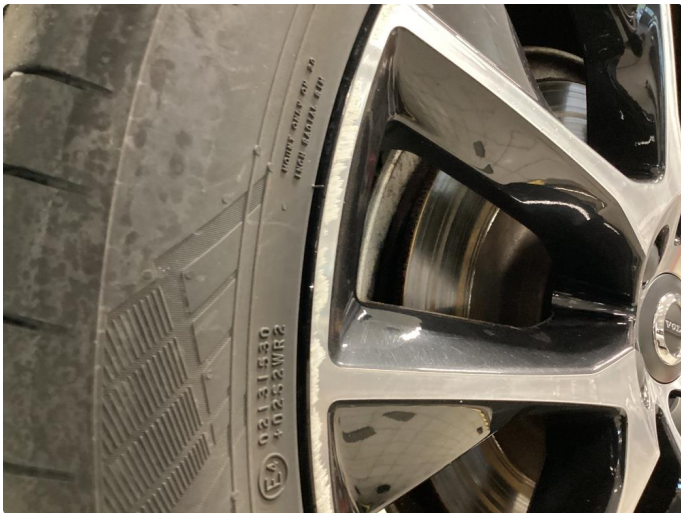
| Punkt | | Beskrivelse | Plassering |
|---|---|---|---|
| 1.1 | Dekk/Felger | kantkjørt felg Diamond Cut | |

1.1 Kantkjørt felg Diamond Cut

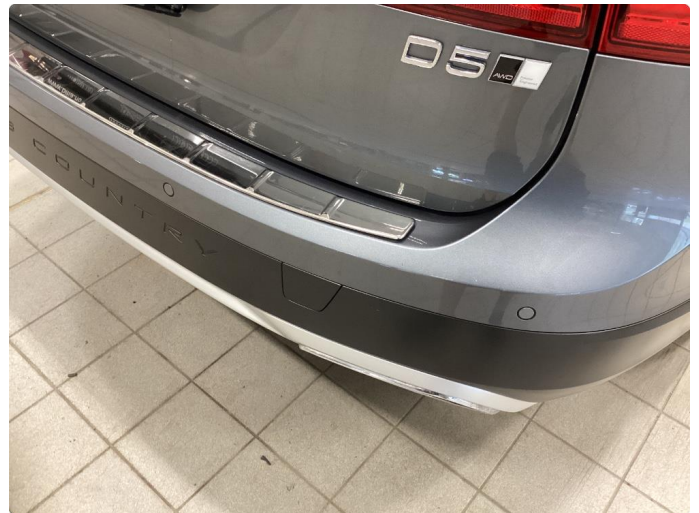
| Punkt | | Beskrivelse | Plassering |
|---|---|---|---|
| 1.2 | Støtfanger | list løs høyre side | |

1.2 List løs høyre side
