TOYOTA TOYOTA HILUX / AN1P(EU,N) 150 HK AUTOMAT  
4WD

CHASSISNR: AHTBB3CDX01761165

NBF Tilstandsrapport er utarbeidet av Norges Bilbransjeforbund og Forbrukerrådet.

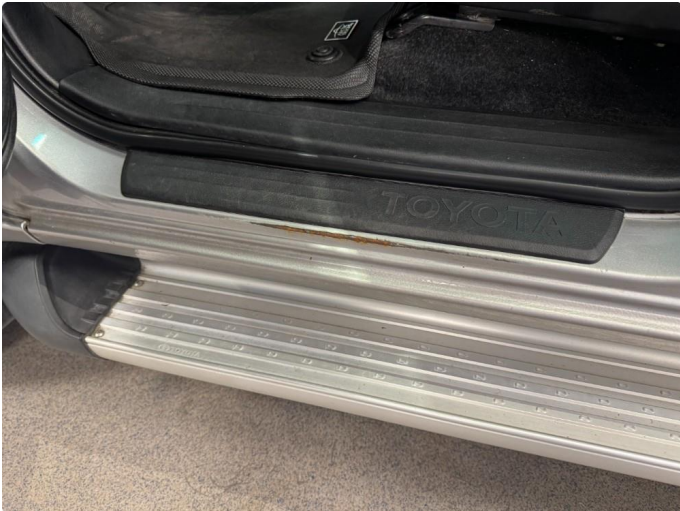
| Punkt | Beskrivelse | Plassering |
|---|---|---|
| 1.1 Terskler/innlastningssone | slitt gjennom lakk | |

1.1 Slitt gjennom lakk

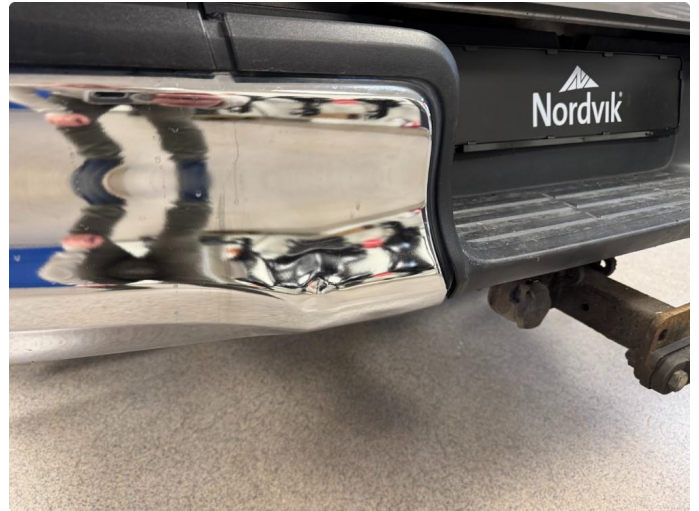
| Punkt | Beskrivelse | Plassering |
|---|---|---|
| 1.2 Støtfanger | bulk | venstre bak |

1.2 Bulk

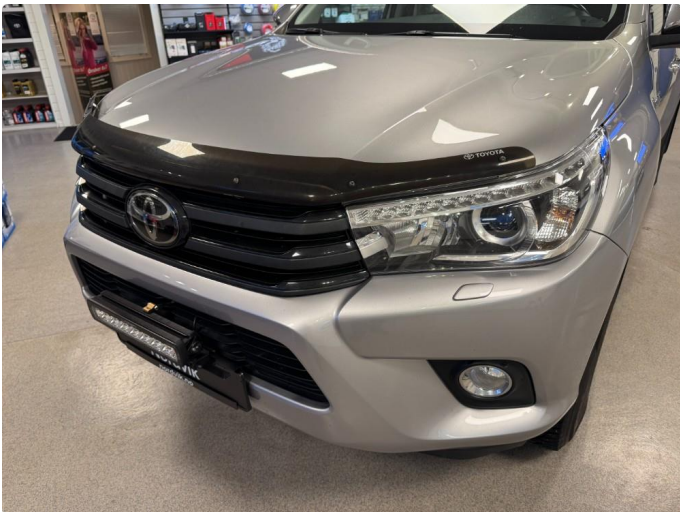
| Punkt | Beskrivelse | Plassering |
|---|---|---|
| 1.3 Alle flater | Noen steinsprang og riper i lakken - normalt ihht alder og kilometerstand | |

1.3 Noen steinsprang og riper i lakken - normalt ihht alder og kilometerstand

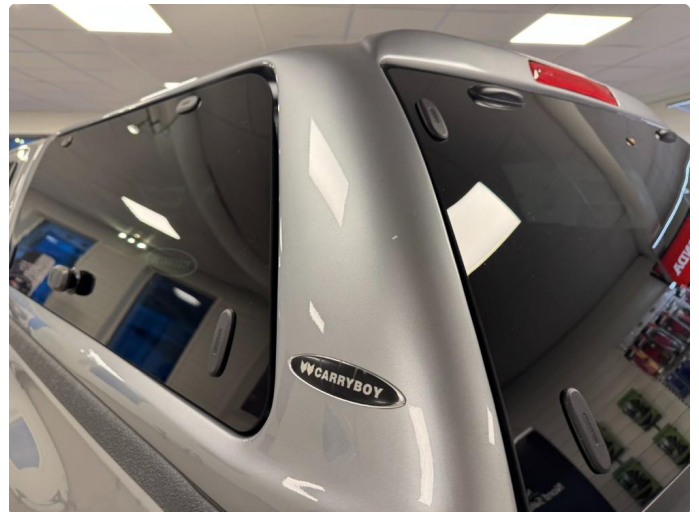
1.3 Noen steinsprang og riper i lakken - normalt ihht alder og kilometerstand
