VOLVO XC60 4WD
TESTDATO: 19.09.2025
KODE: 1814809

NBF Tilstandsrapport er utarbeidet av Norges Bilbransjeforbund og Forbrukerrådet.

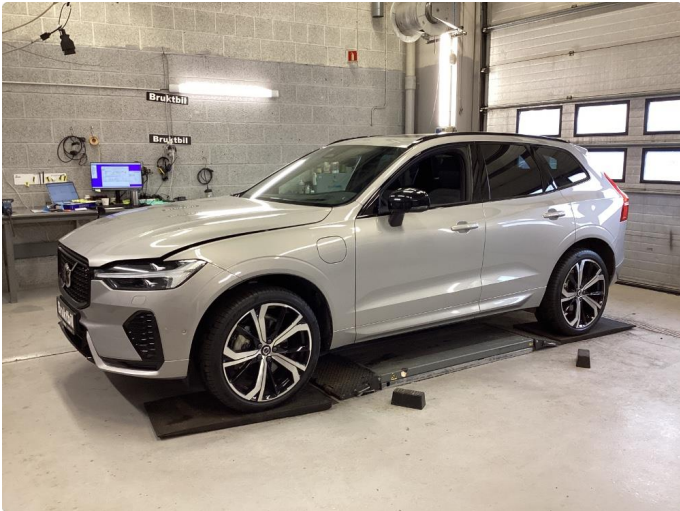
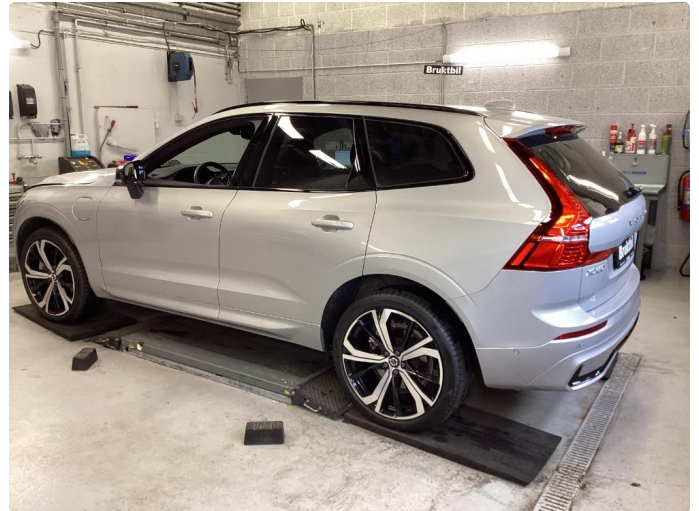
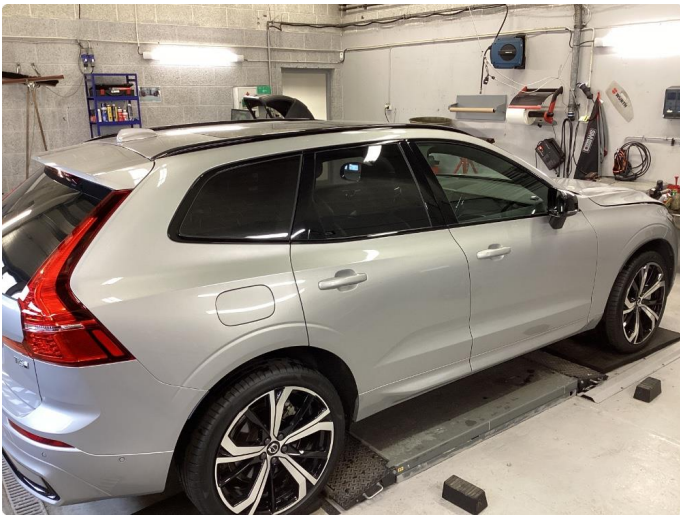
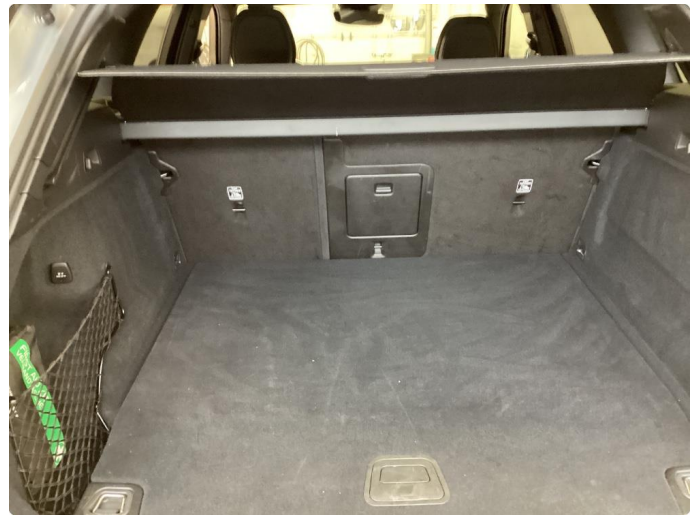
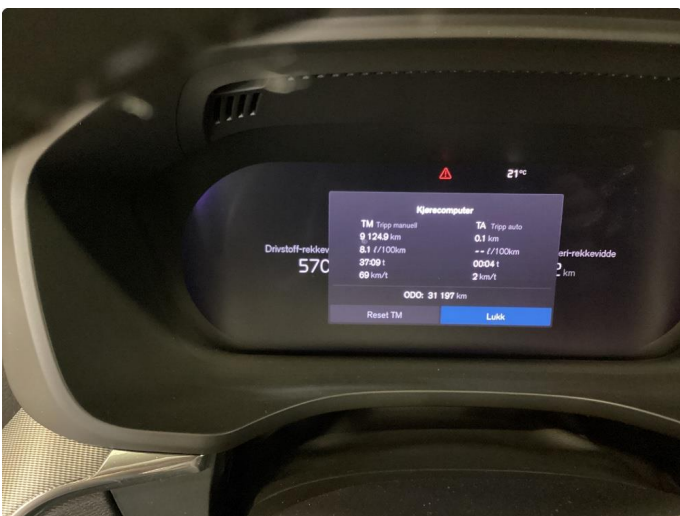
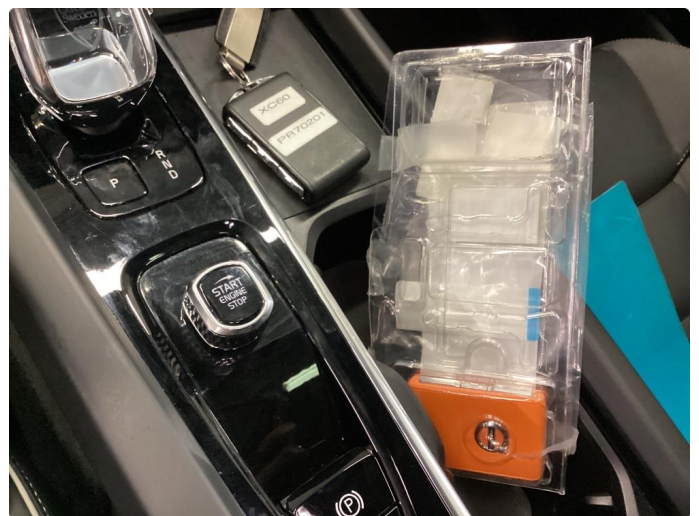
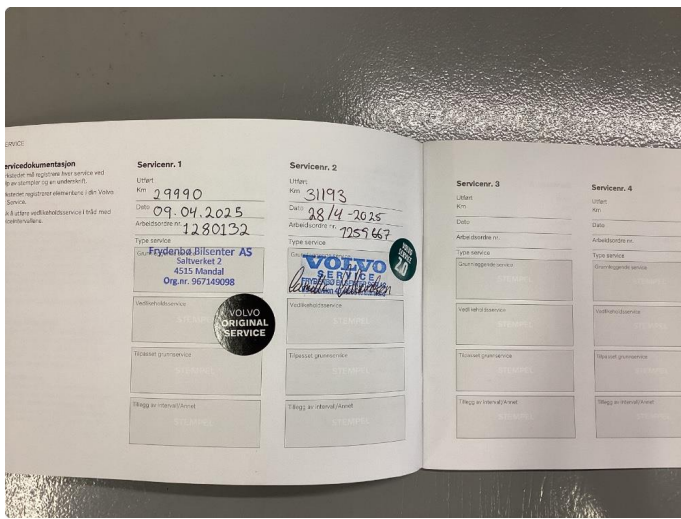
Punkt	Beskrivelse	Plassering
1. EKSTERIØR		
1.1	Vinduspussere/-spyer	utslitte pussereblader. Byttet
1.2	Frontvindu	steinsprut.
2. MOTOR		
2.1	El/hybrid batteripakke	ladekabel mangler.i bil
