**TOYOTA AURIS / HE15U(A) 2WD**
**TESTDATO: 03.09.2026**
**KODE: 2107668**

**YF10742**

**Hybr(B)**
**CHASSISNR: SB1MS3JEX0E275969**
**BRUKTIMPORT: Nei**
**KJØRETØY: Personbil**
**FRIST FOR PKK: 12.11.2027**

NBF Tilstandsrapport er utarbeidet av Norges Bilbransjeforbund og Forbrukerrådet.

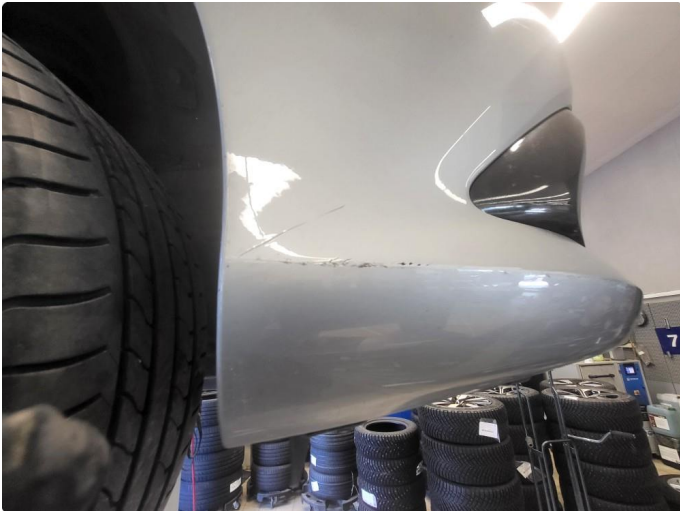
| Punkt | | Beskrivelse | Plassering |
|---|---|---|---|
| 1.3 | Støtfanger | ripe(r) | nede - høyre foran |

1.3 Ripe(r)

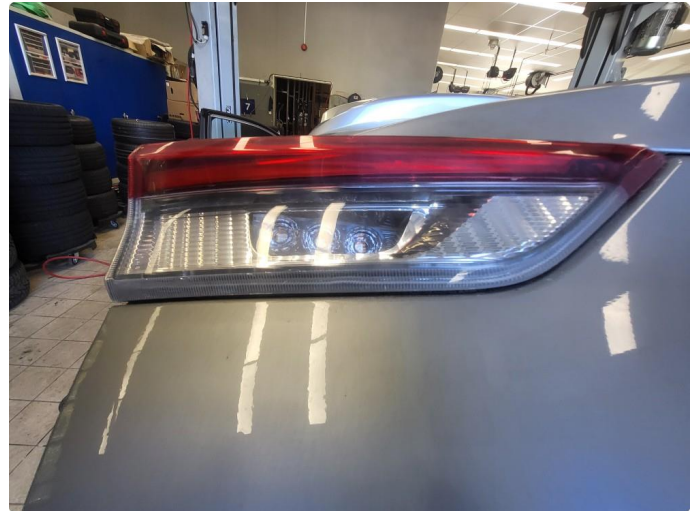
| Punkt | | Beskrivelse | Plassering |
|---|---|---|---|
| 2.1 | Lys bak | krakelering i plast | begge bak |

2.1 Krakelering i plast

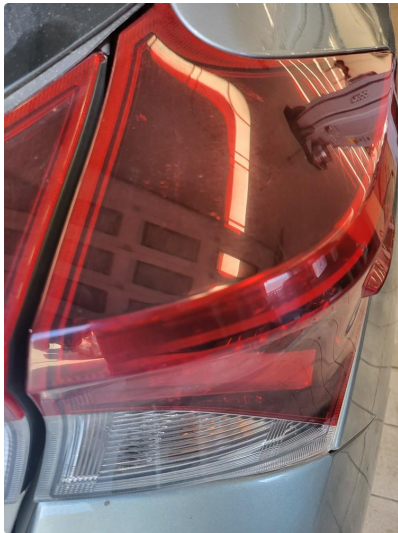
2.1 Krakelering i plast
