MG MG ZS EV / ZS1 2WD

CHASSISNR: LSJW74091PZ161263

NBF Tilstandsrapport er utarbeidet av Norges Bilbransjeforbund og Forbrukerrådet.

## OPPSUMMERT STATUS PÅ KJØRETØY

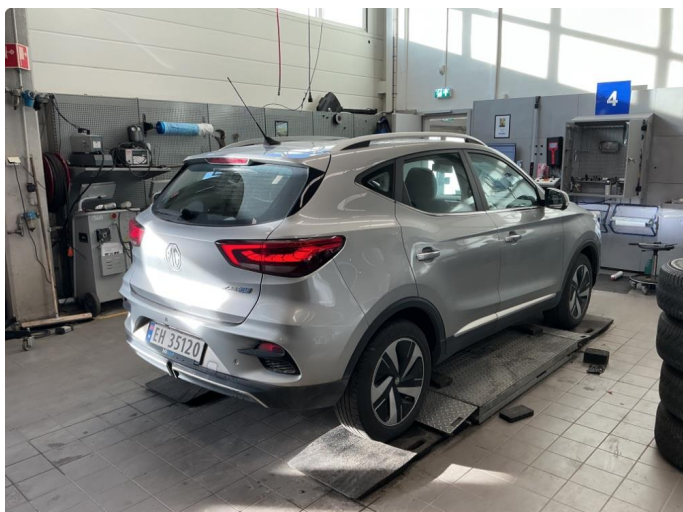
| Punkt | | Beskrivelse | Plassering |
|---|---|---|---|
| 1.1 | Dekk/Felger | for liten mønsterdybde sommerdekk | |

| | VENSTRE FORAN | HØYRE FORAN | VENSTRE BAK | HØYRE BAK |
|---|---|---|---|---|
| MØNSTERDYBDE SOMMERDEKK (MM) | 2 | 2 | 6 | 6 |
