VOLVO XC40 190 HK AUTOMAT 4X4

TESTDATO: 24.06.2025

NBF Tilstandsrapport er utarbeidet av Norges Bilbransjeforbund og Forbrukerrådet.

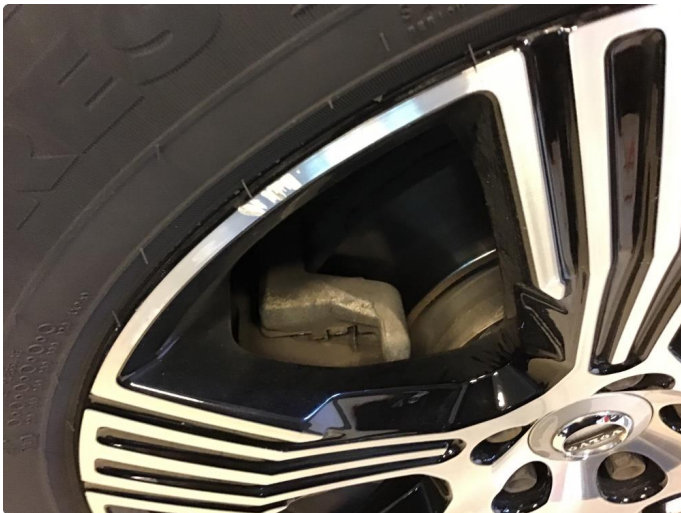
| Punkt | Beskrivelse | Plassering |
|---|---|---|
| 1.1 Dekk/Felger | kantkjørt felg | venstre foran |

1.1 Kantkjørt felg

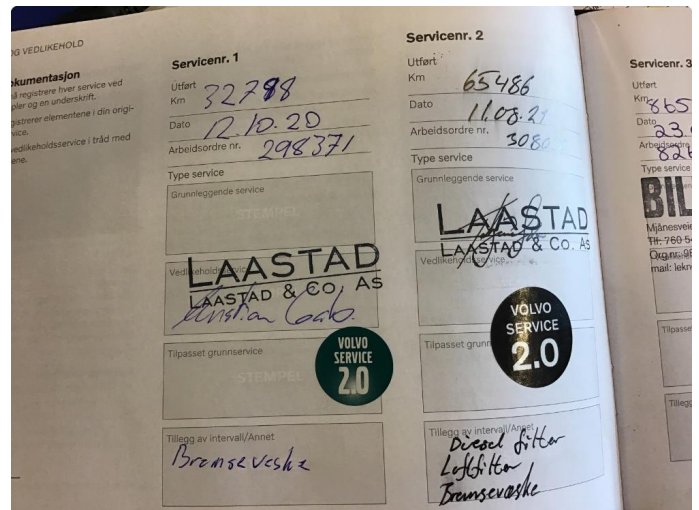
| Punkt | Beskrivelse | Plassering |
|---|---|---|
| 2.1 Opplysninger | dokumentert service, se bilde | |

2.1 Dokumentert service, se bilde

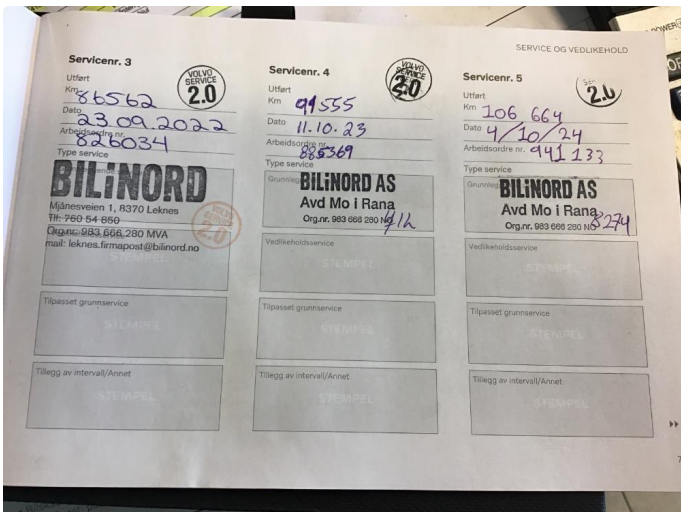
2.1 Dokumentert service, se bilde
