SUZUKI VITARA / LY 102 HK AUTOMAT 4WD

TESTDATO: 23.09.2026

NBF Tilstandsrapport er utarbeidet av Norges Bilbransjeforbund og Forbrukerrådet.

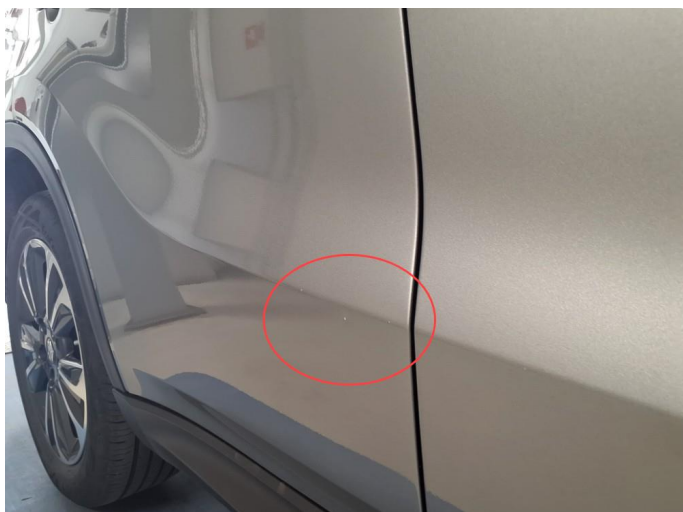
| Punkt | | Beskrivelse | Plassering |
|---|---|---|---|
| 1.1 | Dører | Kosmetisk merke | høyre bak |

1.1 Kosmetisk merke

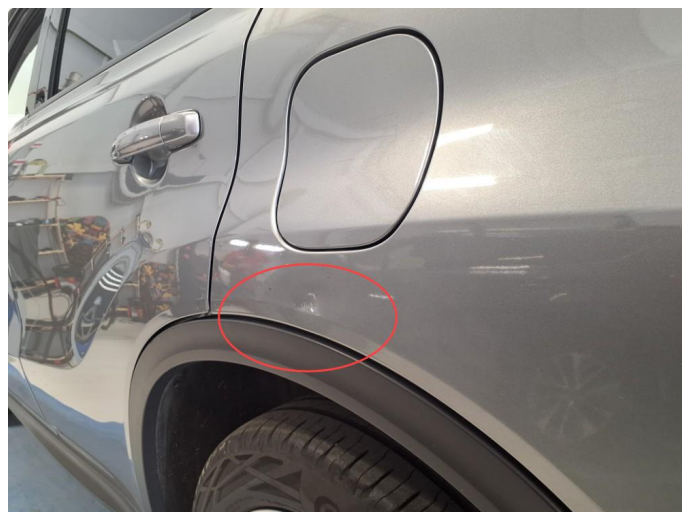
| Punkt | | Beskrivelse | Plassering |
|---|---|---|---|
| 1.2 | Skjermer | Kosmetisk merke | venstre bak |

1.2 Kosmetisk merke

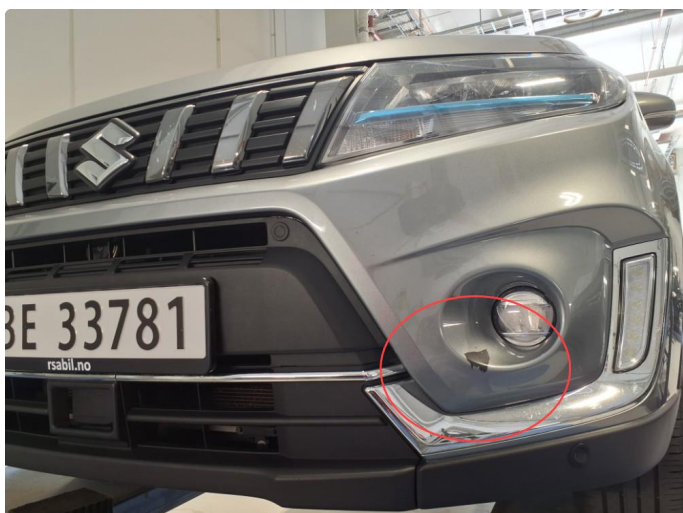
| Punkt | | Beskrivelse | Plassering |
|---|---|---|---|
| 1.3 | Støtfanger | Kosmetisk, lakk flasser | foran |

1.3 Kosmetisk, lakk flasser
