SUZUKI SUZUKI ACROSS / XA5P (S) (EU,M) 4WD
TESTDATO: 26.06.2026
KODE: 2061650

BE32940	74 267 KM	21.12.2023 Førstegang registrert	Hybr(B)
----------------	------------------	--	----------------

NBF Tilstandsrapport er utarbeidet av Norges Bilbransjeforbund og Forbrukerrådet.

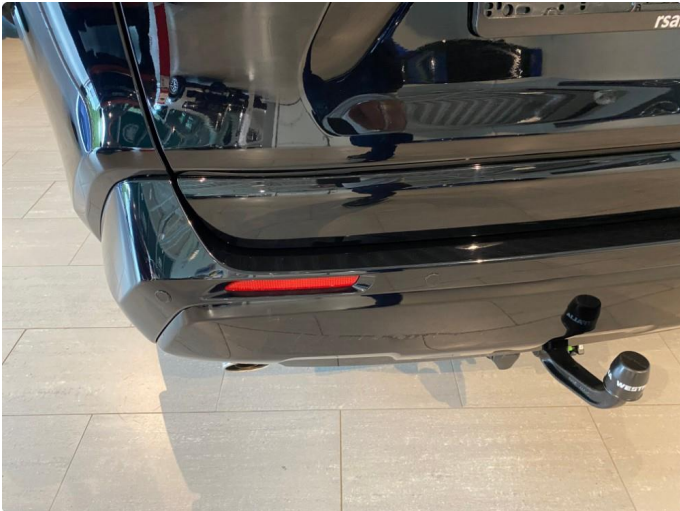
Punkt	Beskrivelse	Plassering
1. EKSTERIØR		
1.1 Støtfanger	Merker fanger bak. Penslet med lakkstift

1.1 Merker fanger bak. Penslet med lakkstift
