FORD KUGA / DFK 2WD

CHASSISNR: WF0FXXWPMHLC64676

NBF Tilstandsrapport er utarbeidet av Norges Bilbransjeforbund og Forbrukerrådet.

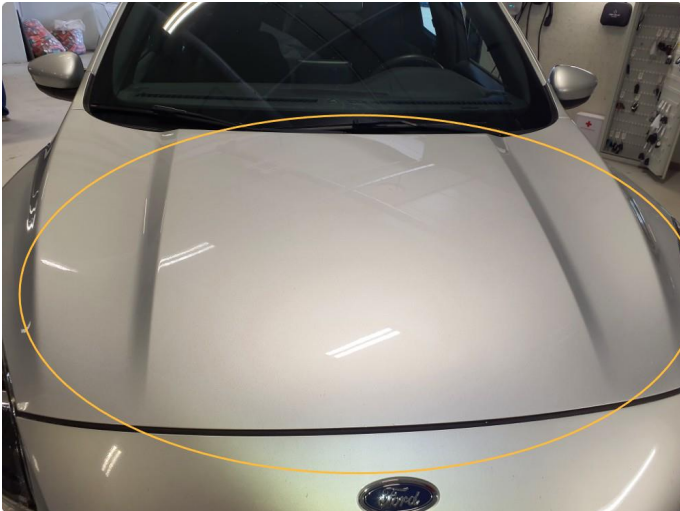
| Punkt | | Beskrivelse | Plassering |
|---|---|---|---|
| 1.1 | Panser | Steinsprut, er penslet med lakkstift | |

1.1 Steinsprut, er penslet med lakkstift

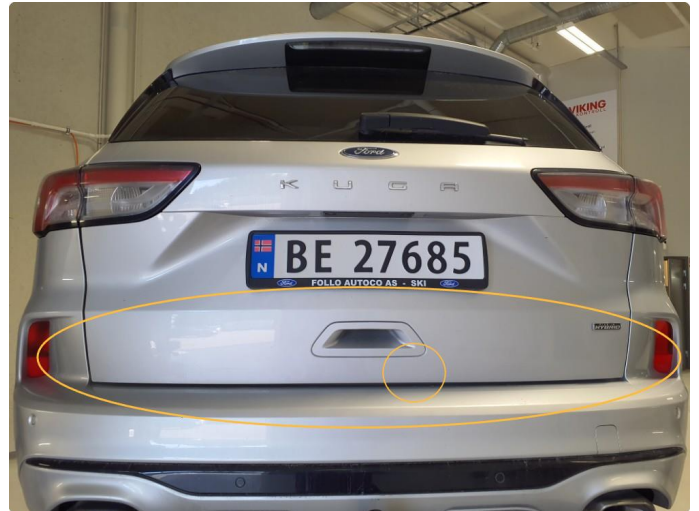
| Punkt | | Beskrivelse | Plassering |
|---|---|---|---|
| 1.2 | Bakluke | Kosmetiske merker, er penslet med lakkstift | |

1.2 Kosmetiske merker, er penslet med lakkstift

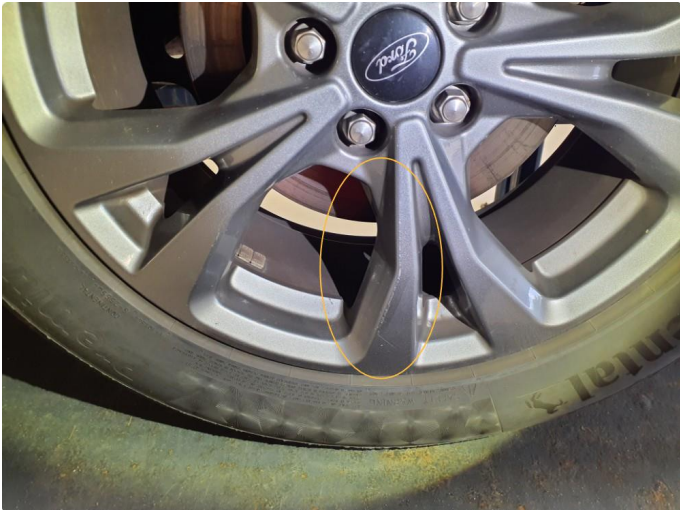
| Punkt | | Beskrivelse | Plassering |
|---|---|---|---|
| 1.3 | Dekk/Felger | Kosmetisk | |

1.3 Kosmetisk
