SUZUKI ACROSS / XA5P(S)(EU,M) 4WD

CHASSISNR: JSTGBRFV90D068016

NBF Tilstandsrapport er utarbeidet av Norges Bilbransjeforbund og Forbrukerrådet.

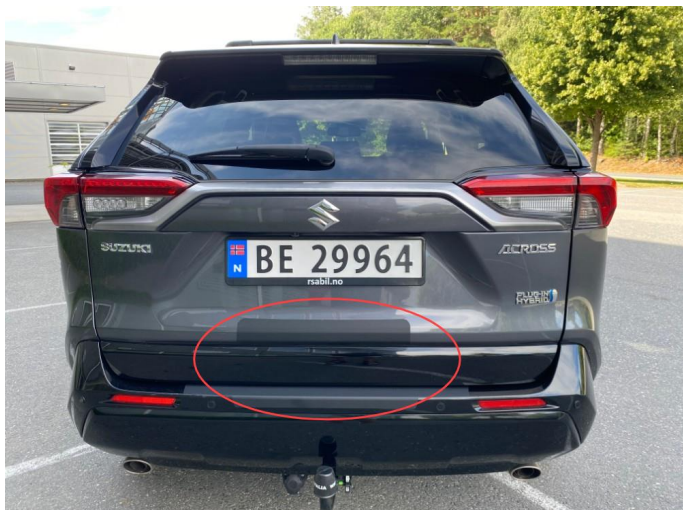
| Punkt | | Beskrivelse | Plassering |
|---|---|---|---|
| 1.1 | Bakluke | Kosmetiske merker, dekket med folie | |

1.1 Kosmetiske merker, dekket med folie
