LEXUS UX300E / EZA1(EU,M) 2WD

TESTDATO: 24.07.2026

NBF Tilstandsrapport er utarbeidet av Norges Bilbransjeforbund og Forbrukerrådet.

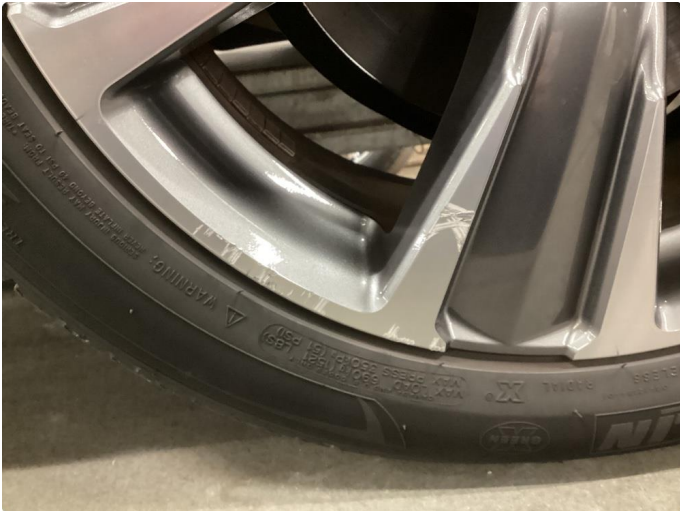
### 1.1 Kantkjørt felg

| Punkt | | Beskrivelse | Plassering |
|---|---|---|---|
| 1.1 | Dekk/Felger | kantkjørt felg | høyre foran |
