PEUGEOT 5008 / K 2WD
TESTDATO: 30.06.2026
KODE: 2063999

CHASSISNR: VR3KCZKZ4SS014831	BRUKTIMPORT: Nei
KJØRETØY: Personbil	FRIST FOR PKK: 30.04.2029

NBF Tilstandsrapport er utarbeidet av Norges Bilbransjeforbund og Forbrukerrådet.

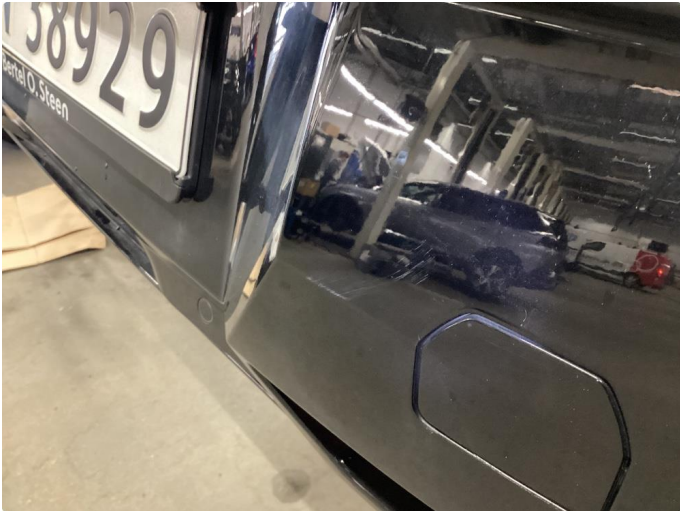
Punkt	Beskrivelse	Plassering
1. EKSTERIØR		
1.1 Støtfanger	ripe, polert etter bildet.	høyre bak

1.1 Ripe, polert etter bildet.
