PEUGEOT 208 / U 2WD
TESTDATO: 10.04.2026
KODE: 1994771

NBF Tilstandsrapport er utarbeidet av Norges Bilbransjeforbund og Forbrukerrådet.

NBF Tilstandsrapport gir en detaljert beskrivelse av bilens tilstand, og gir den som kjøper bilen økt trygghet ved kjøpet. Rapporten utarbeides av teknisk kyndig personell, som gjør en grundig kontroll og inspeksjon.

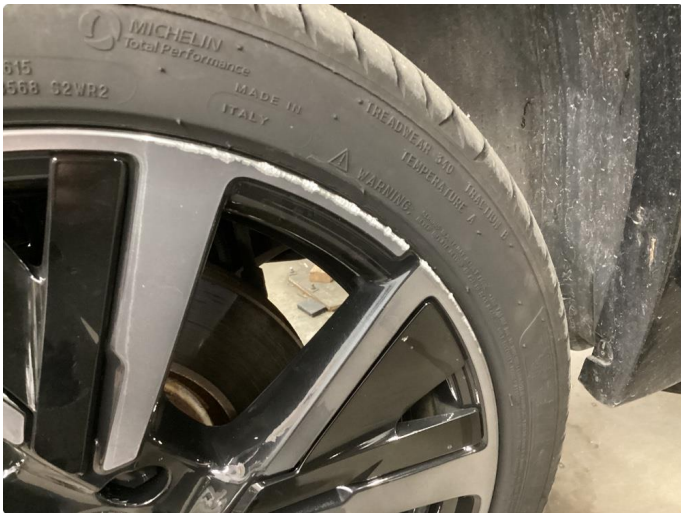
Punkt	Beskrivelse	Plassering
1. EKSTERIØR		
1.1 Dekk/Felger	kantkjørt felg Diamond Cut	venstre foran
1.2 Støtfanger	ripe(r) (polert etter bildet)	venstre foran

1.1 Kantkjørt felg Diamond Cut

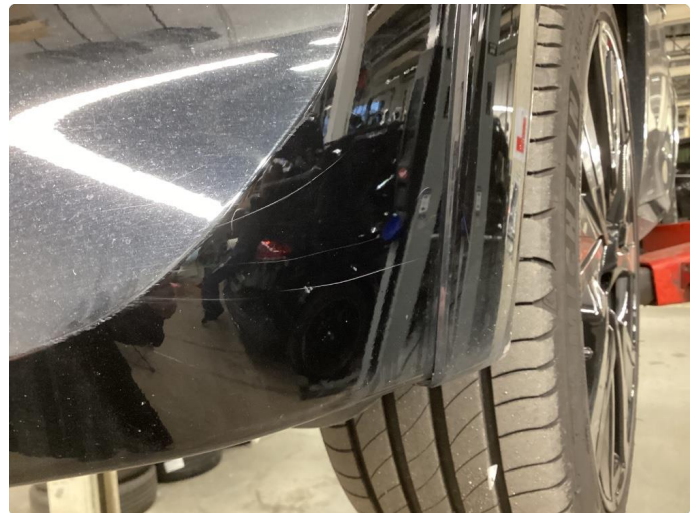
1.2 Ripe(r) (polert etter bildet)
