PEUGEOT 5008 / M 131 HK AUTOMAT 2WD
TESTDATO: 25.06.2026
KODE: 2060810

CHASSISNR: VF3MCYHZ3RL023445	BRUKTIMPORT: Nei
KJØRETØY: Personbil	FRIST FOR PKK: 23.07.2028

NBF Tilstandsrapport er utarbeidet av Norges Bilbransjeforbund og Forbrukerrådet.

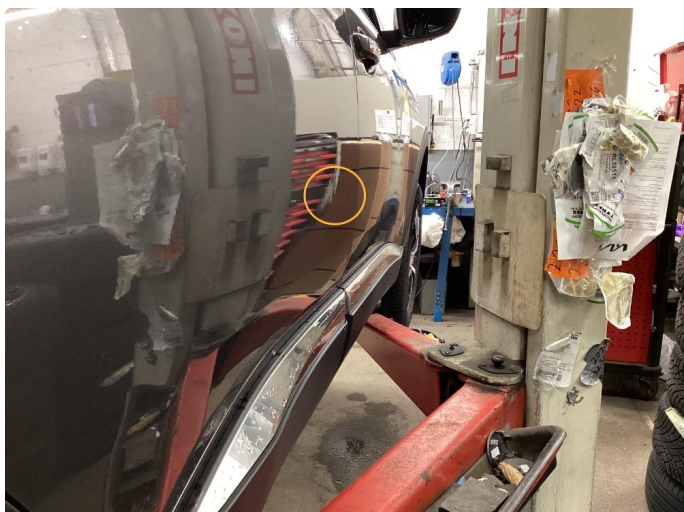
1.1 Bulk

Punkt	Beskrivelse	Plassering
1. EKSTERIØR		
1.1 Dører	bulk	høyre bak
1.2 Dører	bulk	venstre foran
1.3 Skjermer	bulk	venstre bak
1.4 Skjermer	bulk	høyre bak
