MERCEDES-BENZ EQS 450+ 2WD

TESTDATO: 22.07.2026

CHASSISNR: W1K2971231A008319

NBF Tilstandsrapport er utarbeidet av Norges Bilbransjeforbund og Forbrukerrådet.

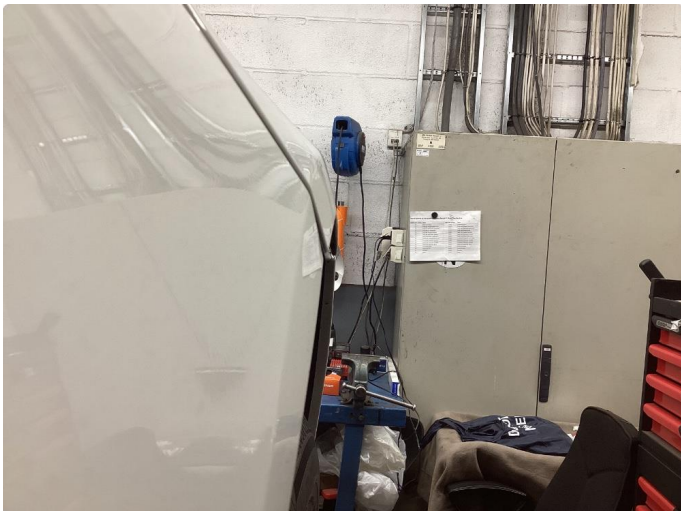
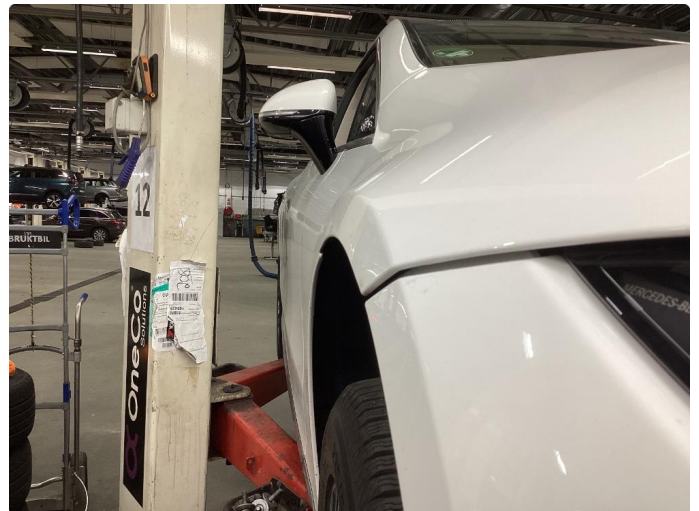
| Punkt | | Beskrivelse | Plassering |
|---|---|---|---|
| 1.1 | Panser | bulk | høyre foran |

1.1 Bulk

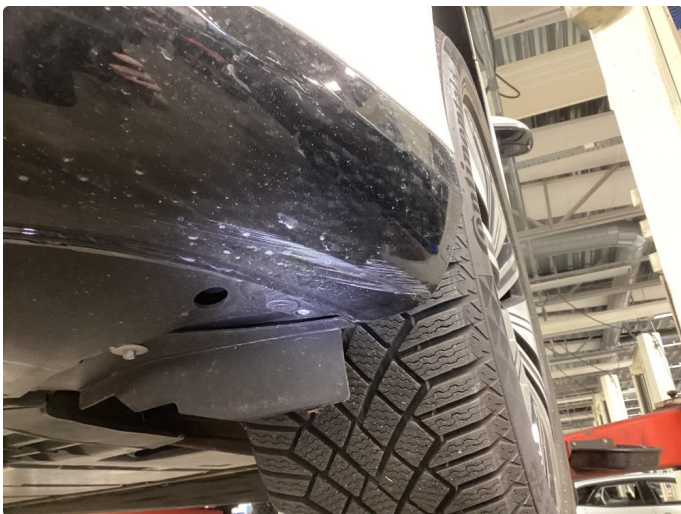
| Punkt | | Beskrivelse | Plassering |
|---|---|---|---|
| 1.2 | Støtfanger | skrubbskader underkant | venstre foran |

1.2 Skrubbskader underkant
