TOYOTA YARIS CROSS / XPB1F(M) 2WD

TESTDATO: 29.06.2026

CHASSISNR: JTDKBABB50A101813

NBF Tilstandsrapport er utarbeidet av Norges Bilbransjeforbund og Forbrukerrådet.

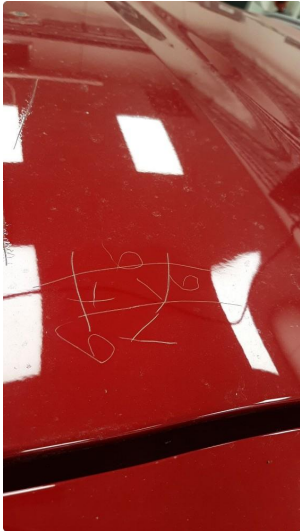
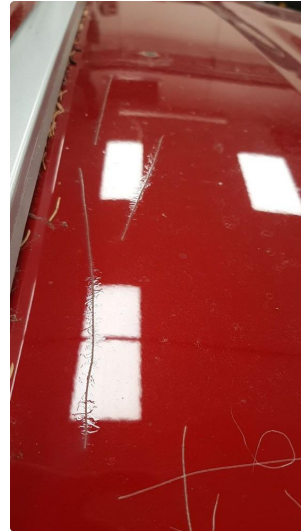
| Punkt | Beskrivelse | Plassering |
|---|---|---|
| 1.4 Tak | riper med begynnende rustbobler | venstre bak |

1.4 Riper med begynnende rustbobler
