VOLVO EX30 / 2 4WD

TESTDATO: 27.07.2026

CHASSISNR: YV12ZEK99SS098809

NBF Tilstandsrapport er utarbeidet av Norges Bilbransjeforbund og Forbrukerrådet.

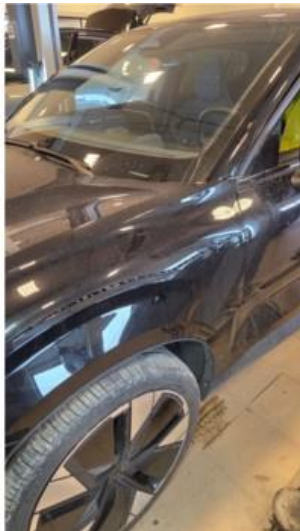
| Punkt | | Beskrivelse | Plassering |
|---|---|---|---|
| 1.1 | Skjermer | Steinsprut i lakk på venstre forskjerm | |

1.1 Steinsprut i lakk på venstre forskjerm
