VOLVO EX30 / 2 4WD

TESTDATO: 27.07.2026

CHASSISNR: YV12ZEK96SS100337

NBF Tilstandsrapport er utarbeidet av Norges Bilbransjeforbund og Forbrukerrådet.

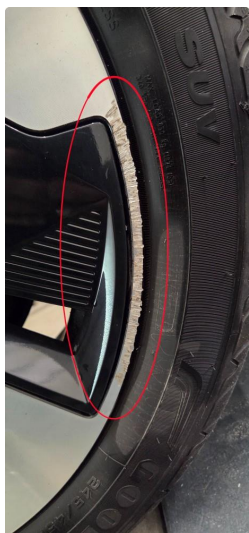
| Punkt | | Beskrivelse | Plassering |
|---|---|---|---|
| 1.1 | Dekk/Felger | Kantkjørt merke på sommerfelg | venstre foran |

1.1 Kantkjørt merke på sommerfelg

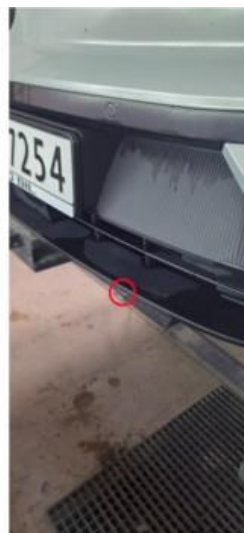
| Punkt | | Beskrivelse | Plassering |
|---|---|---|---|
| 1.2 | Støtfanger | Lite hakk i støtfanger foran | |

1.2 Lite hakk i støtfanger foran
