VOLVO EX30 / 2 4WD

TESTDATO: 29.07.2026

EJ65469

NBF Tilstandsrapport er utarbeidet av Norges Bilbransjeforbund og Forbrukerrådet.

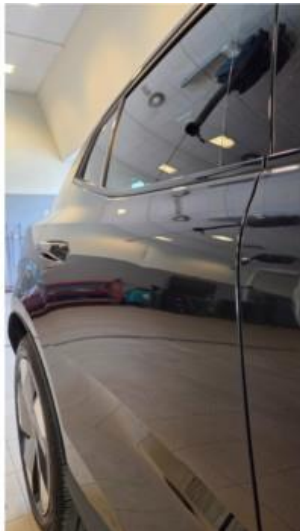
| Punkt | | Beskrivelse | Plassering |
|---|---|---|---|
| 1.2 | Dører | Liten bulk på høyre bakdør | |

1.2 Liten bulk på høyre bakdør
