**VOLVO XC60 T8 TWIN ENGINE / U 4WD**
**TESTDATO: 01.07.2026**
**KODE: 1978702**

<b>UF83857</b>

NBF Tilstandsrapport er utarbeidet av Norges Bilbransjeforbund og Forbrukerrådet.

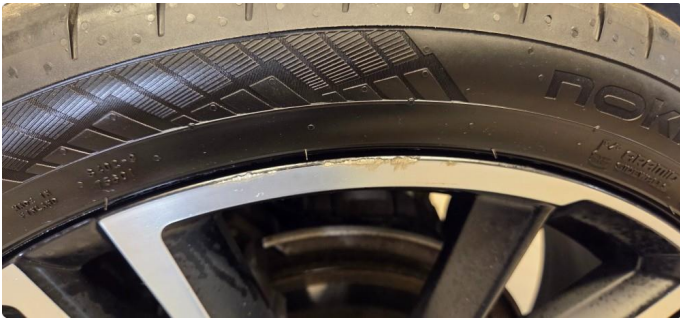
Punkt	Beskrivelse	Plassering
<b>1. EKSTERIØR</b>		
1.1 Dekk/Felger	Kantkjørt merke på to av vinterfelgene	venstre - begge
1.2 Støtfanger	Noe slipp av klarlakk på hjørnet av støtfanger foran	
<b>2. LYS</b>		
2.1 Lys bak	Noe begynnende krakelering i lykt venstre side bak

1.1 Kantkjørt merke på to av vinterfelgene

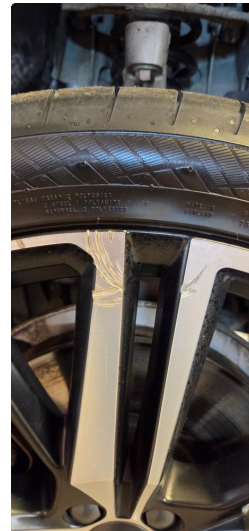
1.1 Kantkjørt merke på to av vinterfelgene
