**BMW IX M60 / BMWI-N 4WD**
**TESTDATO: 26.06.2026**
**KODE: 2061464**

**EE85502**

NBF Tilstandsrapport er utarbeidet av Norges Bilbransjeforbund og Forbrukerrådet.

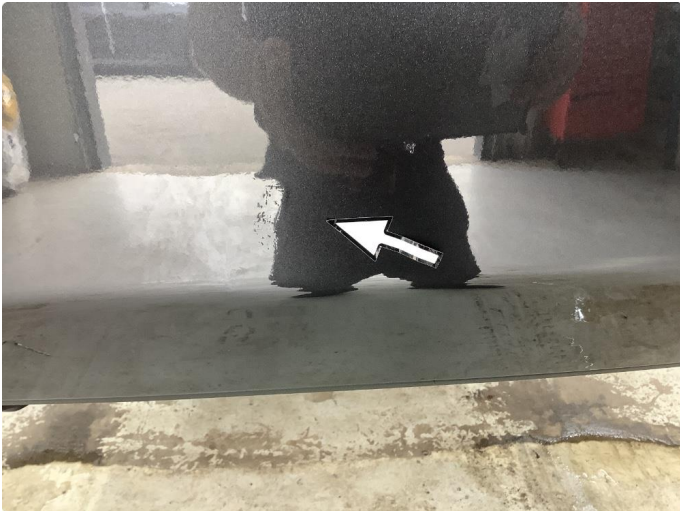
| Punkt | Beskrivelse | Plassering |
|---|---|---|
| 1.2 Støtfanger | plastrep og hellakkering | bak |

1.2 Plastrep og hellakkering

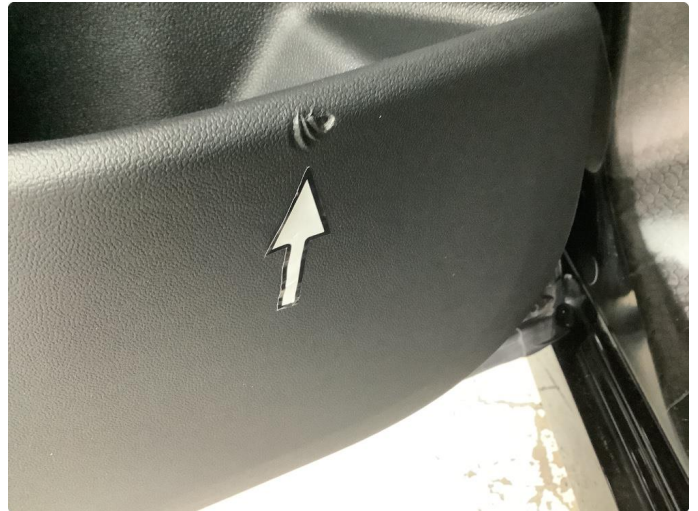
| Punkt | Beskrivelse | Plassering |
|---|---|---|
| 2.1 Dørtrekk | skadet/merker etter utstyr | venstre bak |

2.1 Skadet/merker etter utstyr
