**BMW IX1 XDRIVE30 / U1X 4WD**
**TESTDATO: 17.03.2026**
**KODE: 1974870**

**EJ96556**

NBF Tilstandsrapport er utarbeidet av Norges Bilbransjeforbund og Forbrukerrådet.

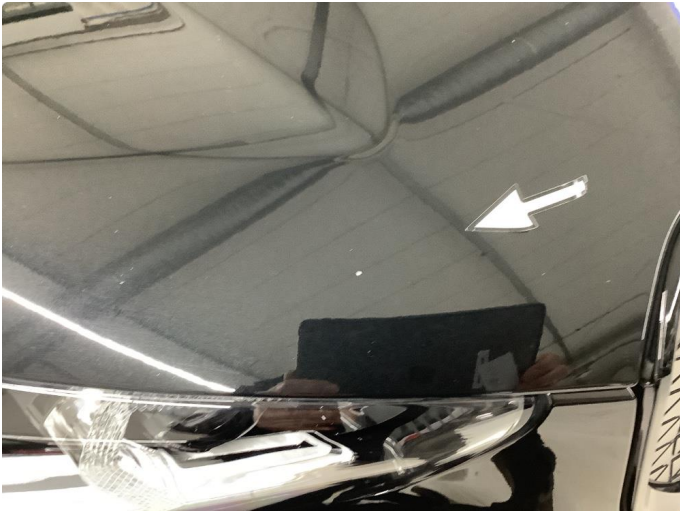
| Punkt | | Beskrivelse | Plassering |
|---|---|---|---|
| 1.1 | Panser | steinsprut | foran |

1.1 Steinsprut

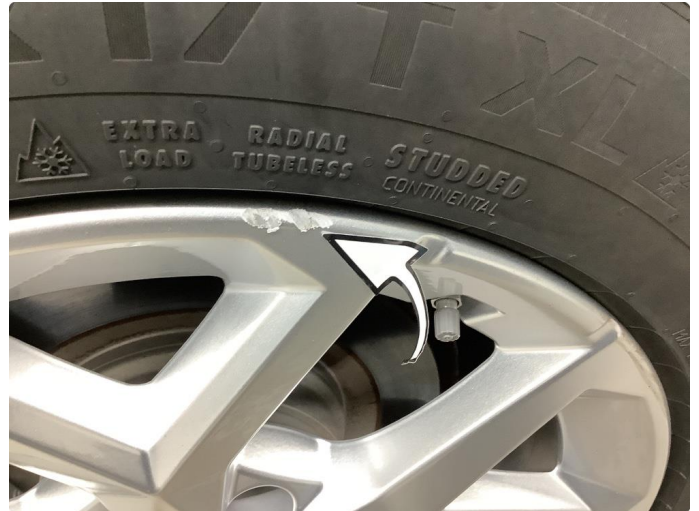
| Punkt | | Beskrivelse | Plassering |
|---|---|---|---|
| 1.2 | Dekk/Felger | kantkjørt felg | høyre bak |

1.2 Kantkjørt felg

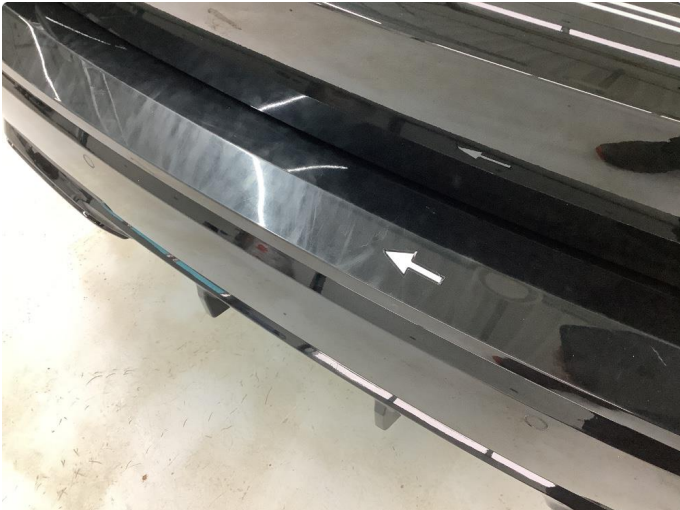
| Punkt | | Beskrivelse | Plassering |
|---|---|---|---|
| 1.3 | Støtfanger | ripe(r) | bak |

1.3 Ripe(r)

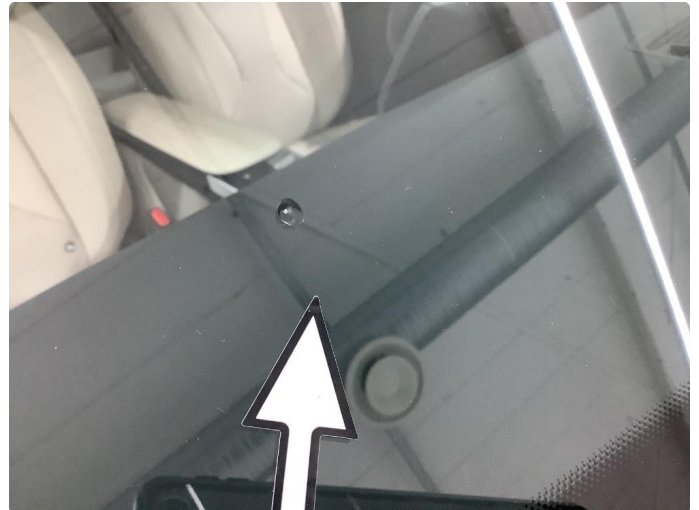
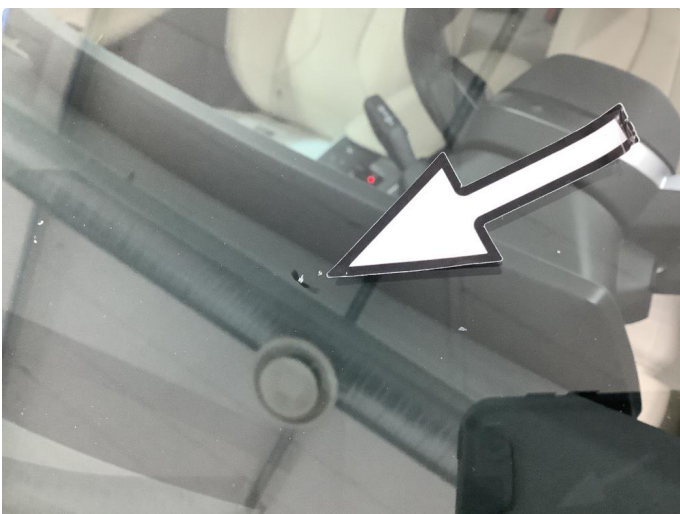
| Punkt | | Beskrivelse | Plassering |
|---|---|---|---|
| 1.4 | Frontvindu | steinsprut | høyre foran |

1.4 Steinsprut
