BMW M850I XDRIVE / G8C 530 HK AUTOMAT 4WD

TESTDATO: 03.08.2026

NBF Tilstandsrapport er utarbeidet av Norges Bilbransjeforbund og Forbrukerrådet.

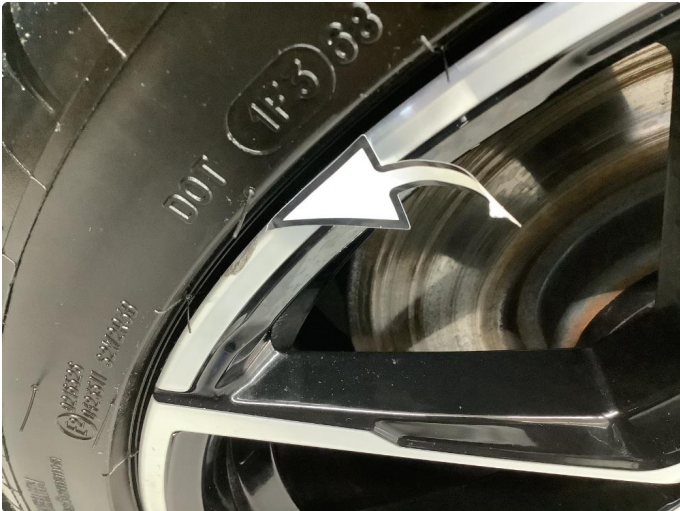
| Punkt | | Beskrivelse | Plassering |
|---|---|---|---|
| 1.1 | Dekk/Felger | kantkjørt felg | venstre foran |

1.1 Kantkjørt felg

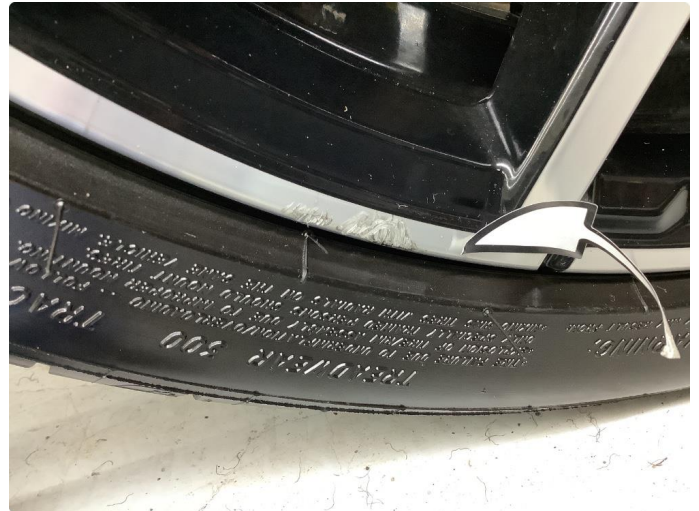
| Punkt | | Beskrivelse | Plassering |
|---|---|---|---|
| 1.2 | Dekk/Felger | kantkjørt felg | høyre foran |

1.2 Kantkjørt felg

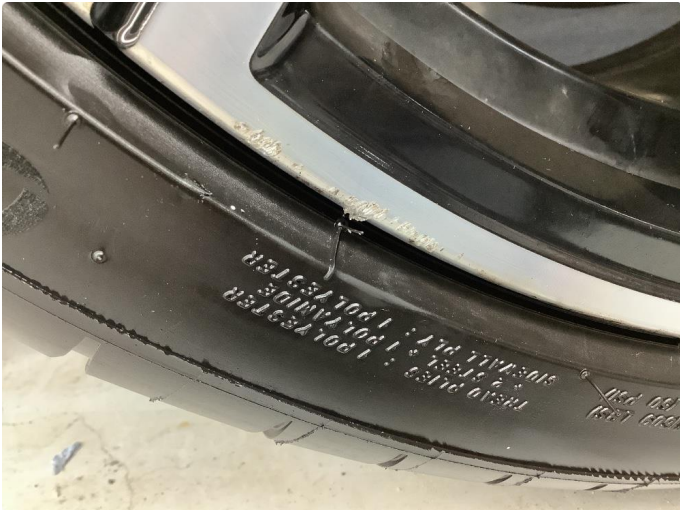
| Punkt | | Beskrivelse | Plassering |
|---|---|---|---|
| 1.3 | Dekk/Felger | kantkjørt felg | høyre bak |

1.3 Kantkjørt felg

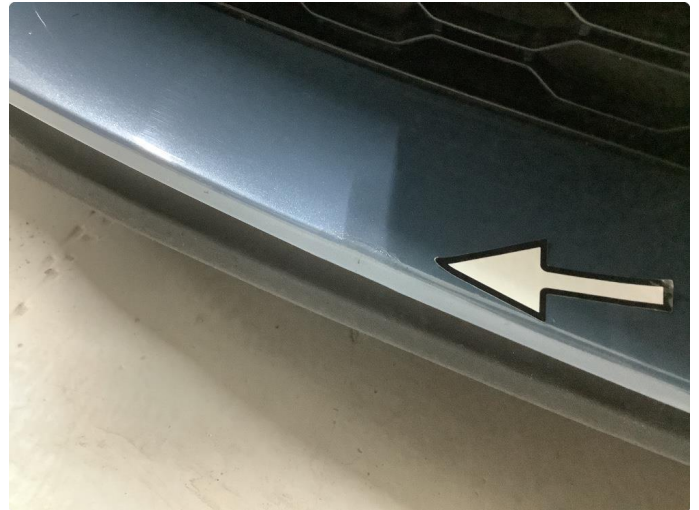
| Punkt | | Beskrivelse | Plassering |
|---|---|---|---|
| 1.4 | Støtfanger | ripe(r) | foran |

1.4 Ripe(r)
