MINI COUNTRYMAN COOPER SE ALL4 4WD

TESTDATO: 05.01.2026

NBF Tilstandsrapport er utarbeidet av Norges Bilbransjeforbund og Forbrukerrådet.

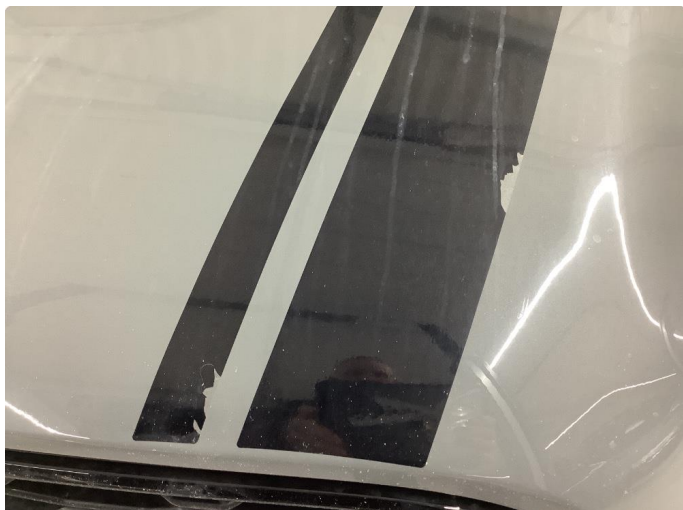
| Punkt | | Beskrivelse | Plassering |
|---|---|---|---|
| 1.1 | Panser | emblem | |

1.1 Emblem

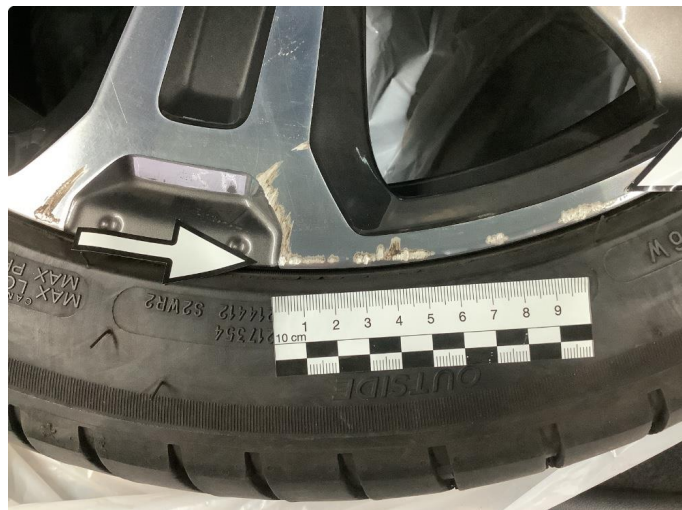
| Punkt | | Beskrivelse | Plassering |
|---|---|---|---|
| 1.2 | Dekk/Felger | kantkjørt felg Diamond Cut | |

1.2 Kantkjørt felg Diamond Cut

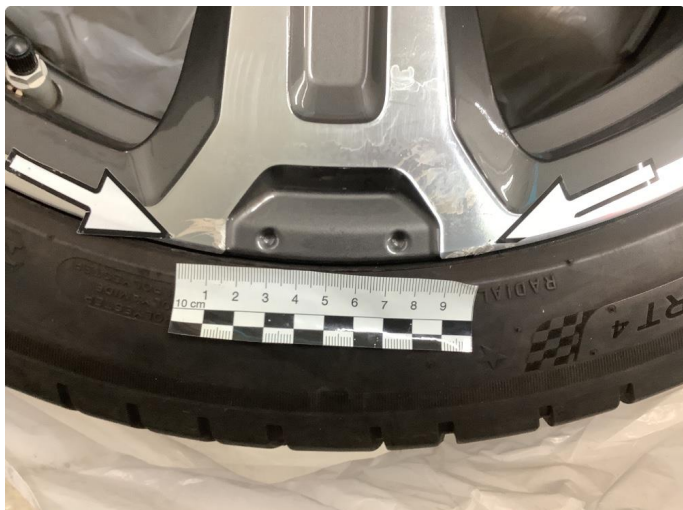
| Punkt | | Beskrivelse | Plassering |
|---|---|---|---|
| 1.3 | Dekk/Felger | kantkjørt felg Diamond Cut | |

1.3 Kantkjørt felg Diamond Cut
