**BMW I4 M60 XDRIVE / G4C 4WD**
**TESTDATO: 19.05.2026**
**KODE: 2027435**

<b>EP98587</b>	<b>8 717 KM</b>	<b>29.12.2025</b> Førstegang registrert	<b>Elektr.</b>
----------------	-----------------	--	----------------

NBF Tilstandsrapport er utarbeidet av Norges Bilbransjeforbund og Forbrukerrådet.

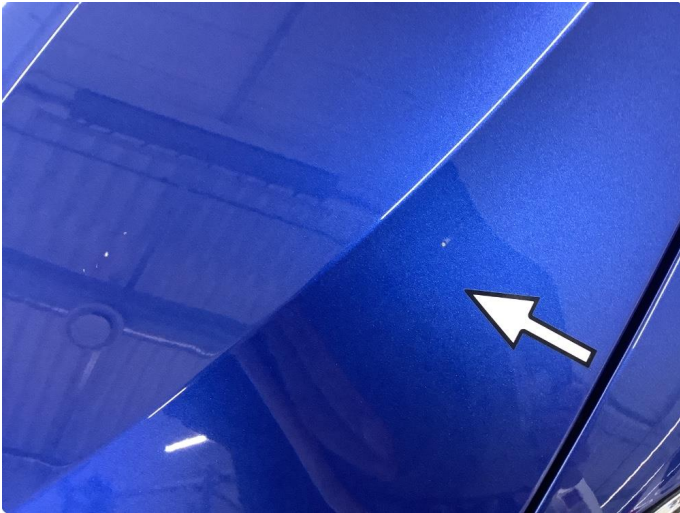
1.1 Steinsprut

Punkt	Beskrivelse	Plassering
<b>1. EKSTERIØR</b>		
1.1 Panser	steinsprut	foran
1.2 Frontvindu	steinsprut	foran
1.3 Stolpe	stensprut	høyre foran
