**VOLVO EX40 / X 2WD**
**TESTDATO: 15.05.2026**
**KODE: 2024883**

<b>EJ32486</b>	<b>38 273 KM</b>	<b>15.07.2024</b> Førstegang registrert	<b>Elektr.</b>
----------------	------------------	--	----------------

NBF Tilstandsrapport er utarbeidet av Norges Bilbransjeforbund og Forbrukerrådet.

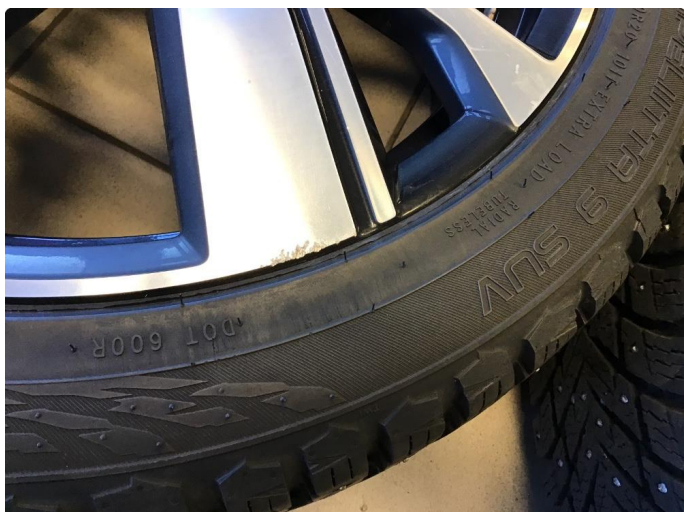
1.1 Liten kantkjøring

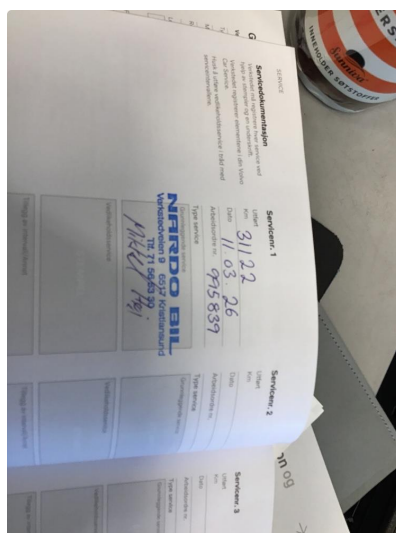
2.1 Serviceintervall ikke fulgt, belastes med inntil 12% av restverdi ihht. Bransjenorm for vurdering av unormal slitasje. Sum fastsettes av restverdigarantist
