SUZUKI S-CROSS / JY 140 HK AUTOMAT 4WD

TESTDATO: 21.08.2026

KODE: 2095886

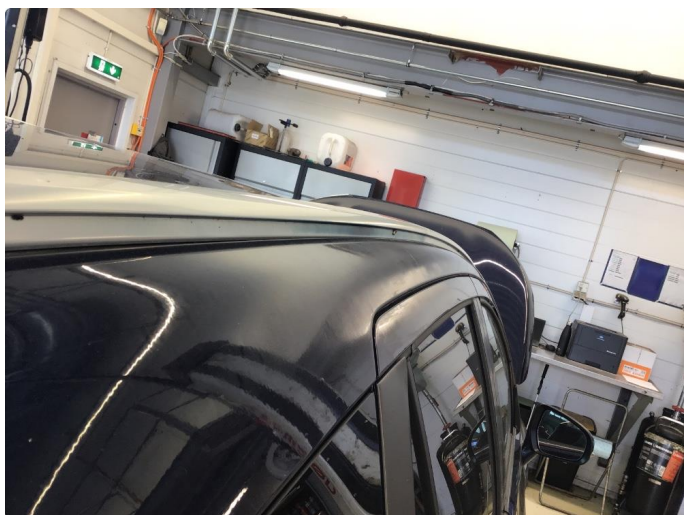
| Punkt | | Beskrivelse | Plassering |
|---|---|---|---|
| 1.1 | Lakk | ufagmessig utført arbeid | høyre |

1.1 Ufagmessig utført arbeid

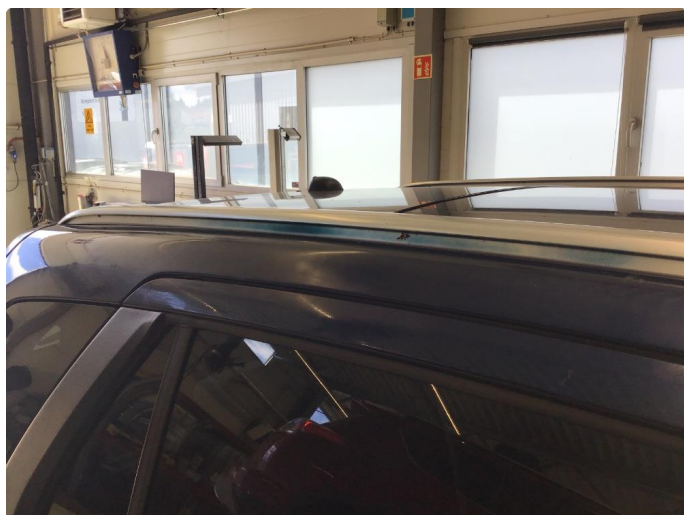
1.1 Ufagmessig utført arbeid

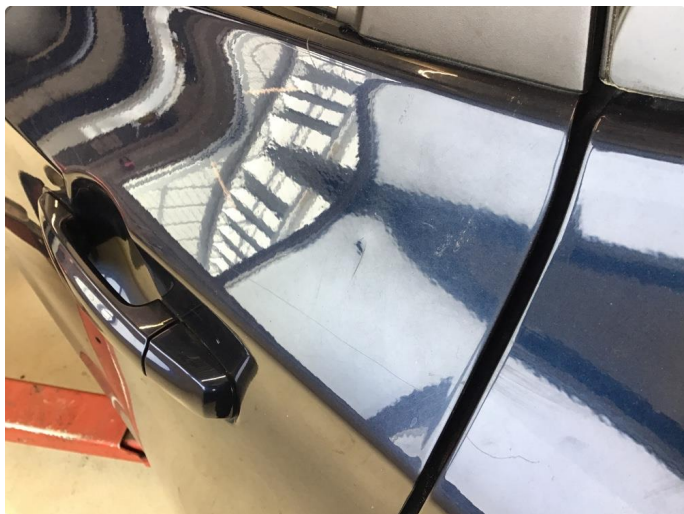
| Punkt | | Beskrivelse | Plassering |
|---|---|---|---|
| 1.2 | Dører | bulk med lakkskade | venstre bak |

1.2 Bulk med lakkskade
