TOYOTA TOYOTA RAV4 4WD
TESTDATO: 09.04.2026
KODE: 1963494

HK18374	80 088 KM	19.12.2023 Førstegang registrert	Bensin hybrid - Ladbar hybrid
----------------	------------------	--	---

NBF Tilstandsrapport er utarbeidet av Norges Bilbransjeforbund og Forbrukerrådet.

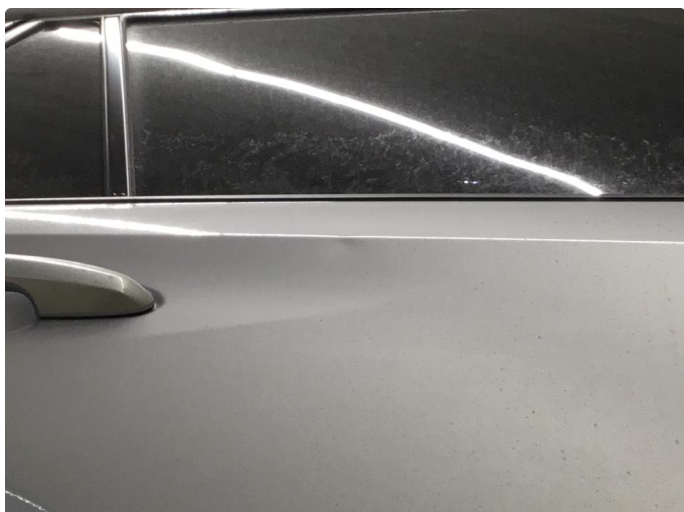
Punkt	Beskrivelse	Plassering
1. EKSTERIØR		
1.1 Dører	bulk	høyre bak
1.2 Dekk/Felger	piggdekk mangler pigger	foran

1.1 Bulk

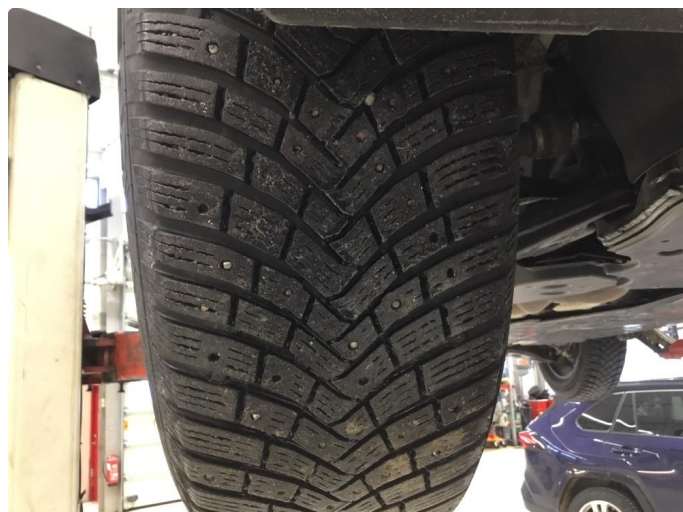
1.2 Piggdekk mangler pigger
