VOLKSWAGEN TIGUAN 150 HK AUTOMAT 2WD

TESTDATO: 04.03.2026

NBF Tilstandsrapport er utarbeidet av Norges Bilbransjeforbund og Forbrukerrådet.

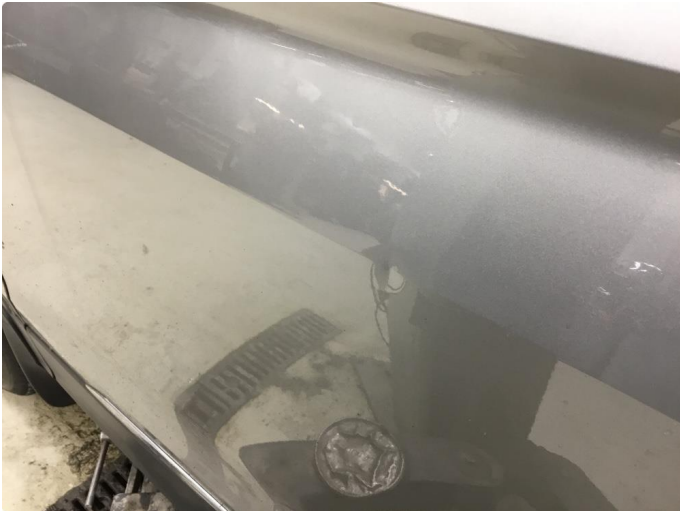
| Punkt | Beskrivelse | Plassering |
|---|---|---|
| 1.1 Dører | p-bulk | |

1.1 P-bulk

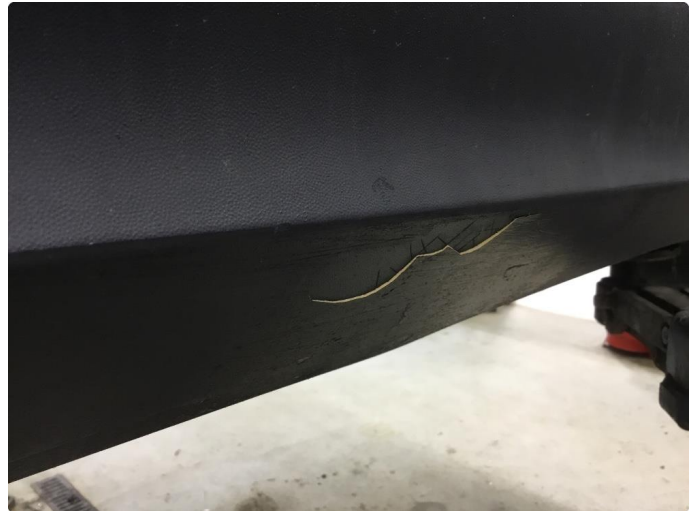
| Punkt | Beskrivelse | Plassering |
|---|---|---|
| 1.2 Dører | ufagmessig utført arbeid | |

1.2 Ufagmessig utført arbeid

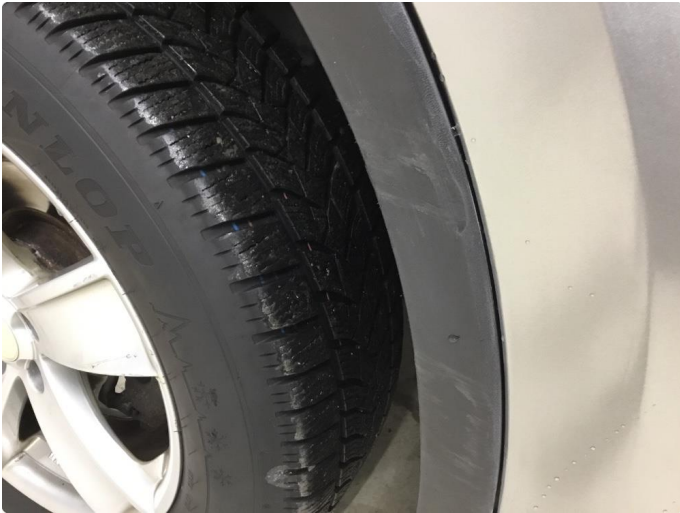
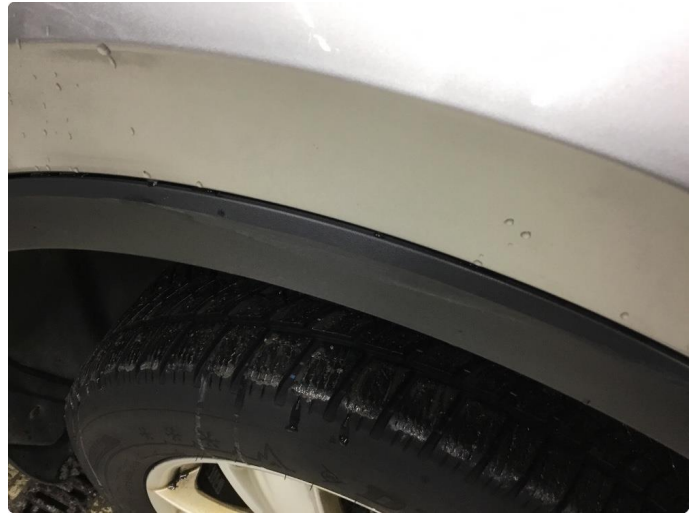
| Punkt | Beskrivelse | Plassering |
|---|---|---|
| 1.3 Skjermer | skjermutbygger skadet | |

1.3 Skjermutbygger skadet

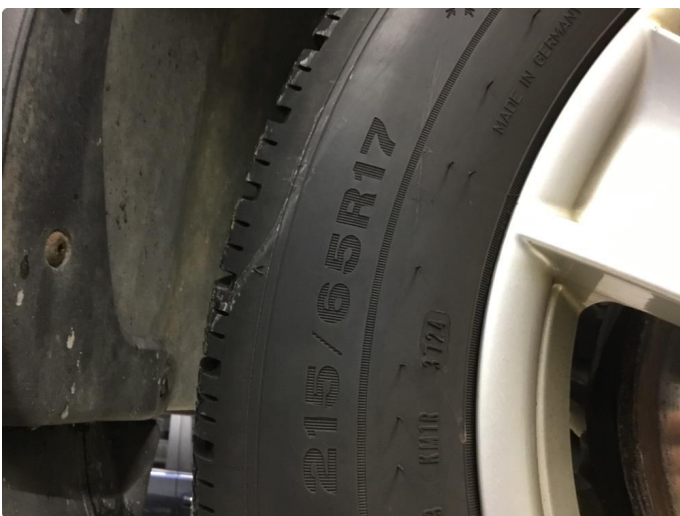
| Punkt | Beskrivelse | Plassering |
|---|---|---|
| 1.4 Dekk/Felger | for liten mønsterdybde vinterdekk | |

1.4 For liten mønsterdybde vinterdekk

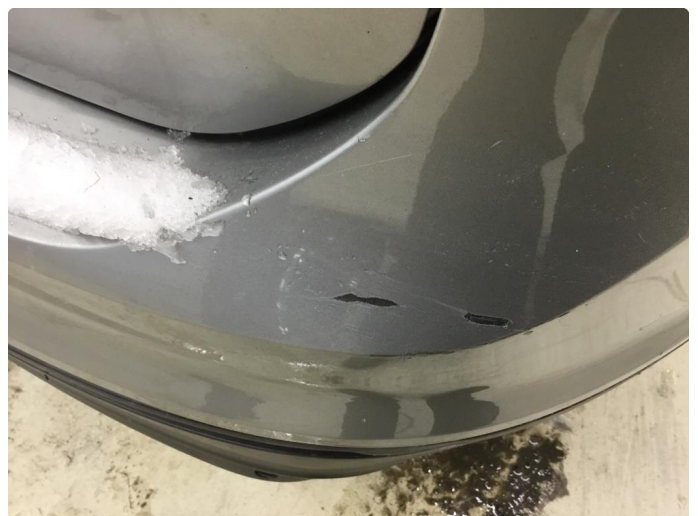
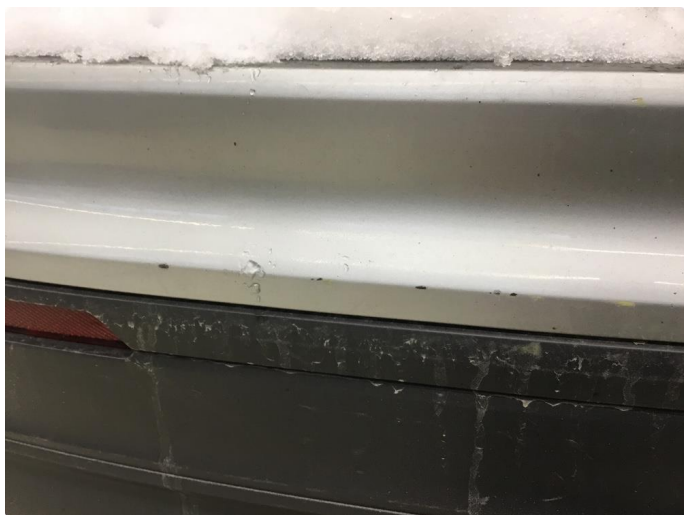
| Punkt | Beskrivelse | Plassering |
|---|---|---|
| 1.5 Støtfanger | ripe(r) | |

1.5 Ripe(r)

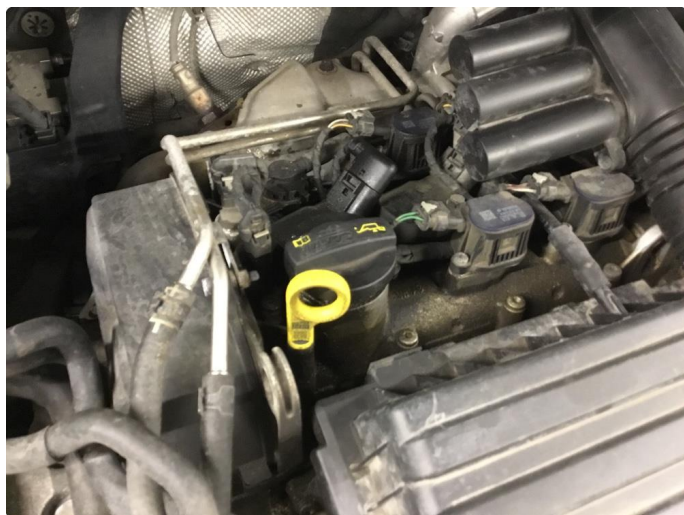
| Punkt | Beskrivelse | Plassering |
|---|---|---|
| 2.1 Oljenivå/røykutvikling | oljenivå under minimum | |

2.1 Oljenivå under minimum
