VOLVO EX90 / T 4WD

TESTDATO: 25.08.2026

CHASSISNR: YV1TFEVB6SG012595

NBF Tilstandsrapport er utarbeidet av Norges Bilbransjeforbund og Forbrukerrådet.

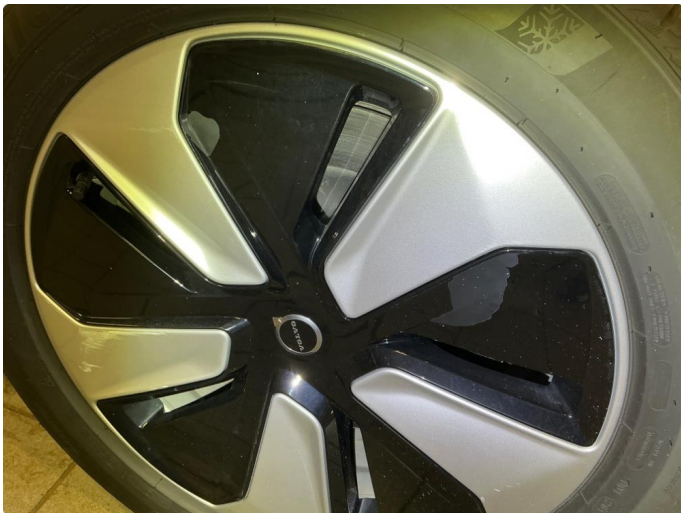
| Punkt | | Beskrivelse | Plassering |
|---|---|---|---|
| 1.1 | Dekk/Felger | Noen merker på 1 felg. | |

1.1 Noen merker på 1 felg.

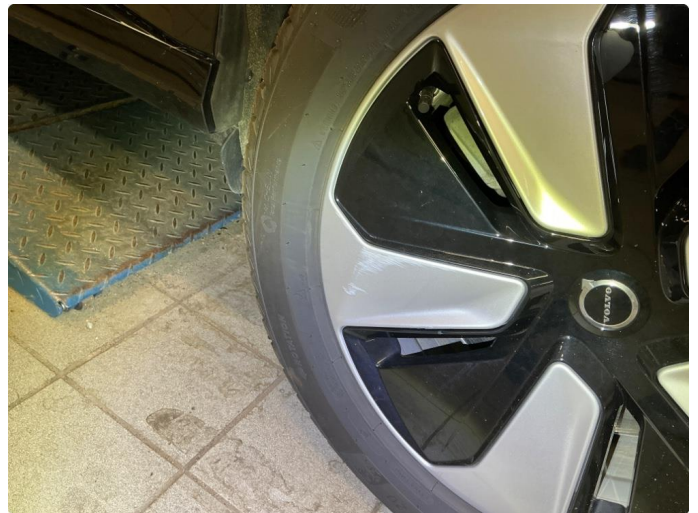
1.1 Noen merker på 1 felg.
