HYUNDAI KONA / OSE 2WD

TESTDATO: 15.07.2026

CHASSISNR: TMAK581GFPJ083071

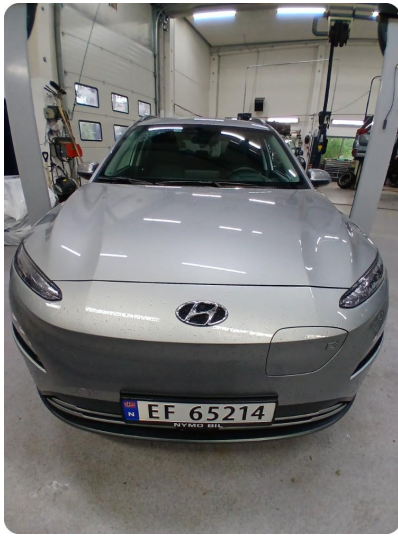
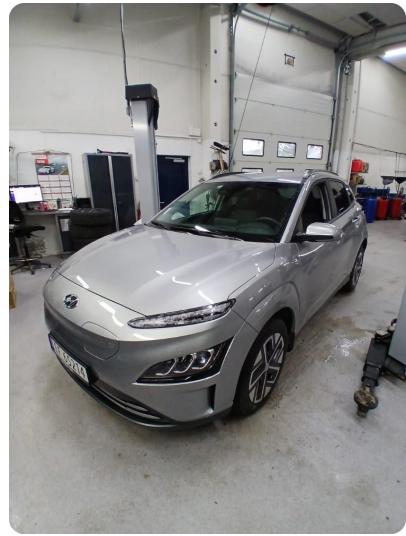
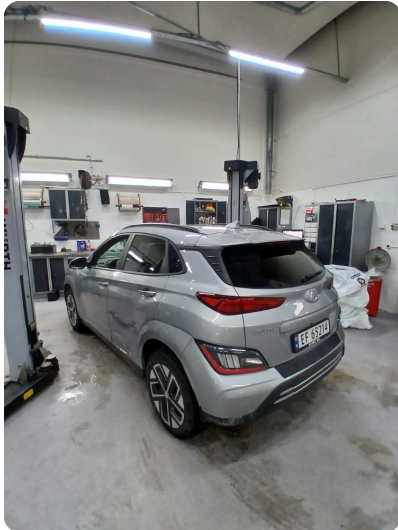
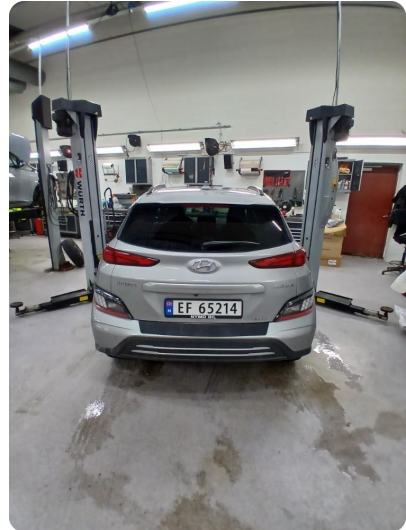
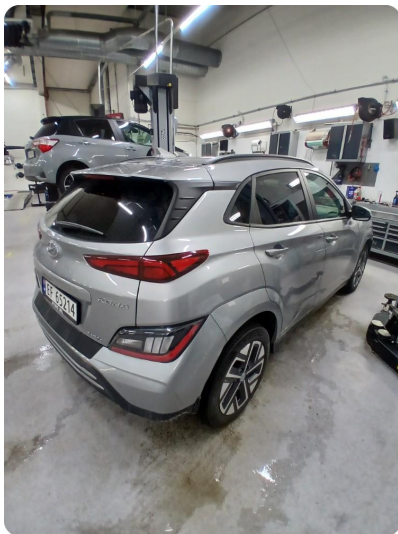
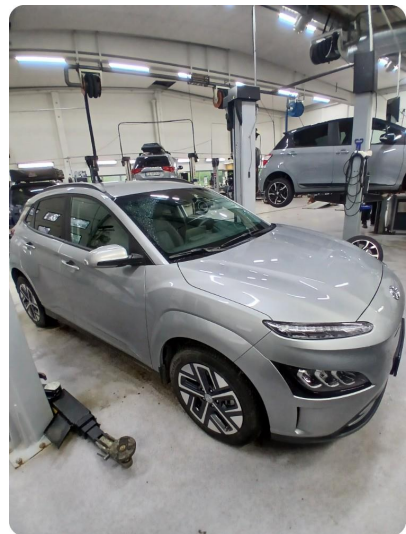
| PUNKT | BESKRIVELSE | PLASSERING | PÅKOST |
|---|---|---|---|
| Lys | | | |

| PUNKT | BESKRIVELSE | PLASSERING | PÅKOST |
|---|---|---|---|
| 1.1 Lys foran - | Dugg/fukt. Fukt i begge øvre lykter foran. Dette er garanti sak. | oppe, begge foran | |
