**DANGEL BERLINGO 4X4 / V37PC 131 HK MANUELL 4WD**
**TESTDATO: 27.09.2026**
**KODE: 2129499**

NBF Tilstandsrapport er utarbeidet av Norges Bilbransjeforbund og Forbrukerrådet.

**OPPSUMMERT STATUS PÅ KJØRETØY**

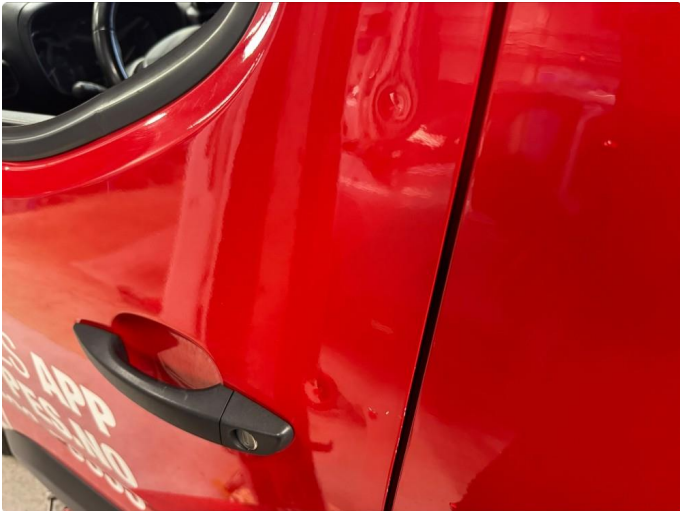
| Punkt | | Beskrivelse | Plassering |
|---|---|---|---|
| 1.2 | Dører | Noen bulker i førerdør. | |

1.2 Noen bulker i førerdør.

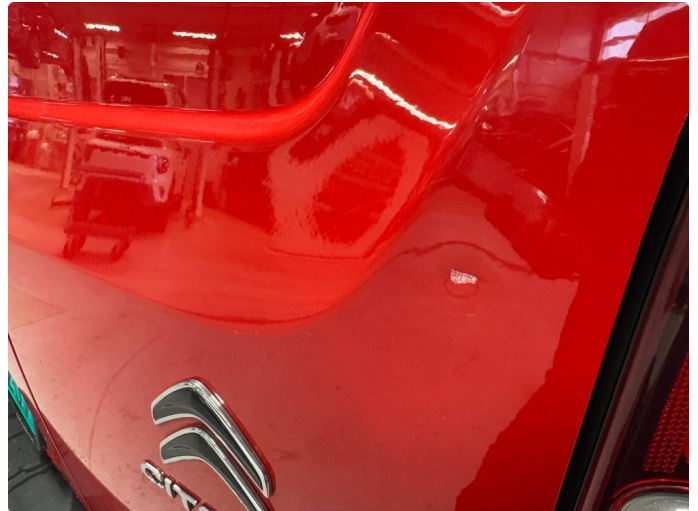
| Punkt | | Beskrivelse | Plassering |
|---|---|---|---|
| 1.3 | Dører | Noen bulker på høyre bakdør | |

1.3 Noen bulker på høyre bakdør

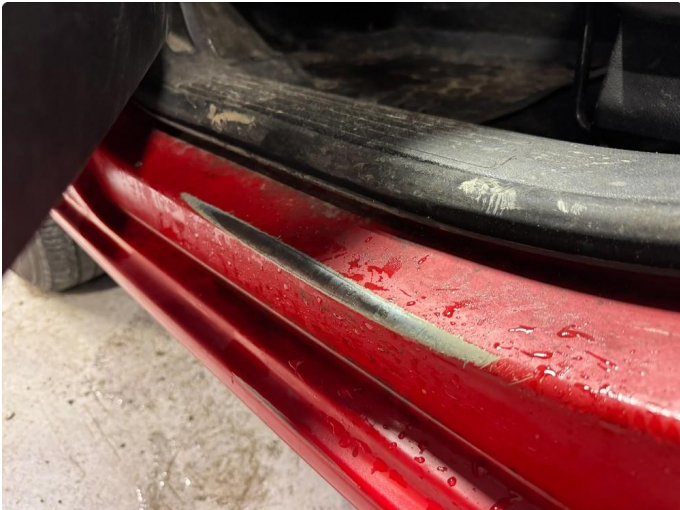
| Punkt | | Beskrivelse | Plassering |
|---|---|---|---|
| 1.4 | Terskler/innlastningssone | Slitt gjennom lakk innsteg førerdør | |

1.4 Slitt gjennom lakk innsteg førerdør

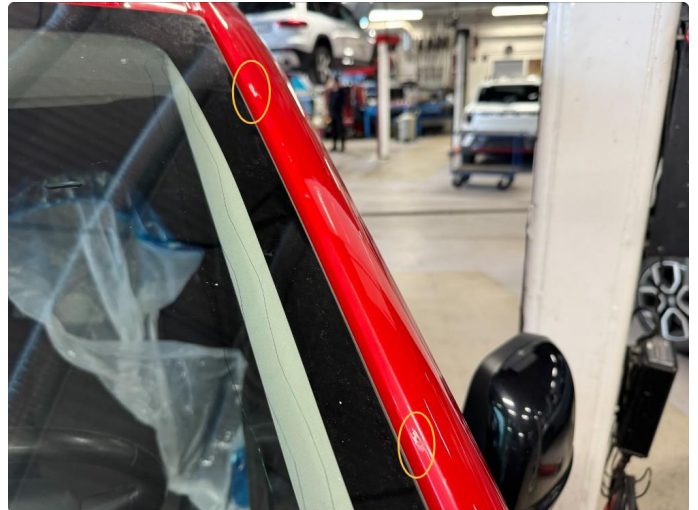
| Punkt | | Beskrivelse | Plassering |
|---|---|---|---|
| 1.5 | Stolpe | Merker i lakk A stolpe venstre side. | |

1.5 Merker i lakk A stolpe venstre side.
